## **Geleneksel Silvan Evlerinin Mimari Analizi** **Architectural Analysis of Traditional Silvan Houses**

## ARCHITECTURAL ANALYSIS OF SILVAN TRADITIONAL HOUSES

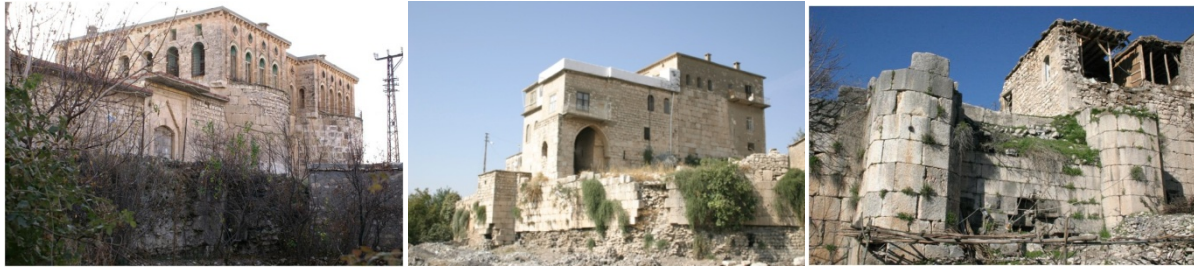
Resim 3,4,5,. Kale duvarı üzerine yapılan evler

Kalenin sur duvarları, başlangıçta geleneksel konut dokusunu sınırlayan bir öğe iken sonraki dönemlerde geleneksel evlerin bir yapı bileşeni olmuştur (Beysanoğlu, 1987). Günümüzde birçok evin sur duvarı üzerinde veya sur taşları ile inşa edildiği görülmektedir (Resim 3,4,5).

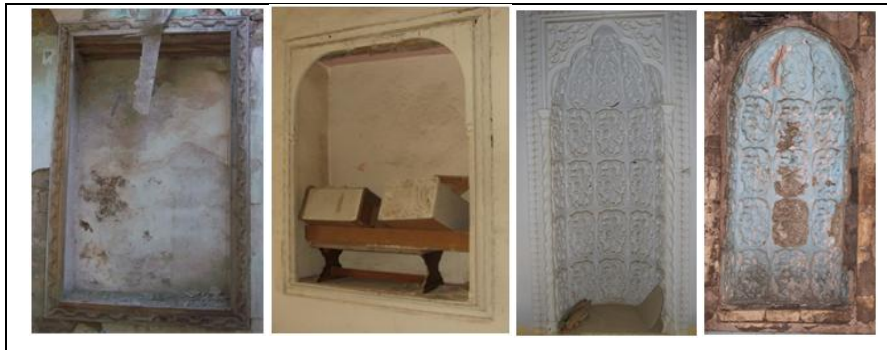
Resim 8. Silvan evlerinde niş örnekleri

Aydınlatma elemanlarının bırakıldığı ve sergileme/ depolama amaçlı olarak kullanılan nişler; eyvan, oda ve mutfak duvarlarında yer alır. Kapaklı ve kapaksız olarak kullanılan nişler dikdörtgen veya yarım daire formundadır. Odaların duvarlarında nişler dışında yatakların konulduğu yüklükler de bulunur. Niş ve yüklüklerin çerçevesi ahşap veya alçı ile bezenmiştir (Resim 8).

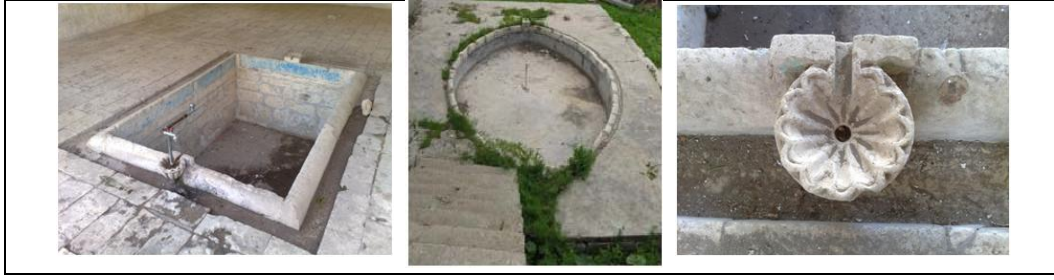
Resim 9. Silvan evlerinde havuz örnekleri

Dikdörtgen ve oval formlardaki havuzlar, bahçede veya eyvanda bulunur. Havuzların karşılıklı kenarlarında su kadehi denilen kuşluklar yer alır (Resim 9).

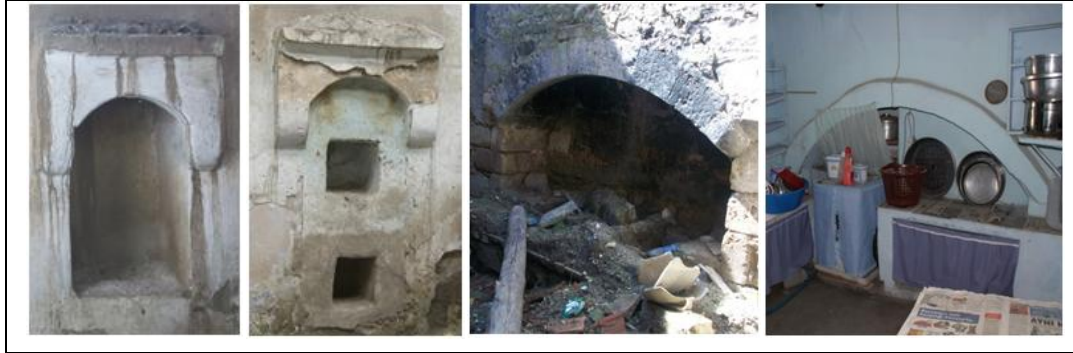
Resim 10. Silvan evlerinde ocaklar

Geleneksel Silvan evlerinin tamamında ocak bulunur. Ocaklar, çoğunlukla mutfakta yer almasına rağmen bazı evlerde hem mutfakta hem oda da bulunur. Mutfak ocakları yemek yapma amaçlı, oda içerisindeki ocaklar ise ısınma amaçlı yapılmıştır. Mutfak ocakları oda içerisindekilere göre daha büyük ölçüdedir. Ocak açıklıkları duvar yüzeyinden çıkıntı yaparak basık veya yarım daire kemerlidir (Resim 10).

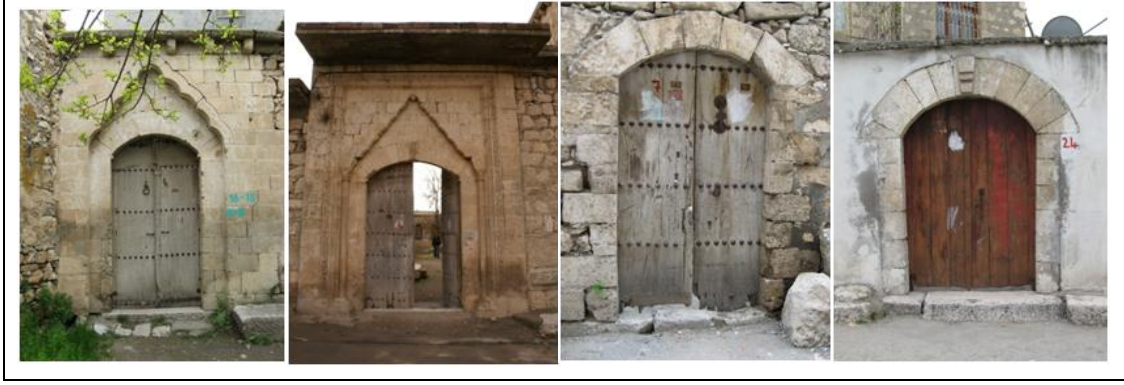
Resim 11. Bahçe kapıları

Evlere doğrudan sokaktan açılan bir taş kapı veya kemerli, cepheden algılanan bir kapı vasıtası ile ulaşılır. Giriş kapıları iki kanatlı ve kemerlidir. Bahçe giriş kapılarının sade kemerli örneklerinin yanında sütunçeli, işlemeli ve üçgen alınlıklı taş kapılara da rastlanmaktadır (Resim 11). Büyük evlerde kapı bir bahçeye açılırken küçük evlerde evin üst katına ulaşımı sağlayan merdiven alanına açılmaktadır.

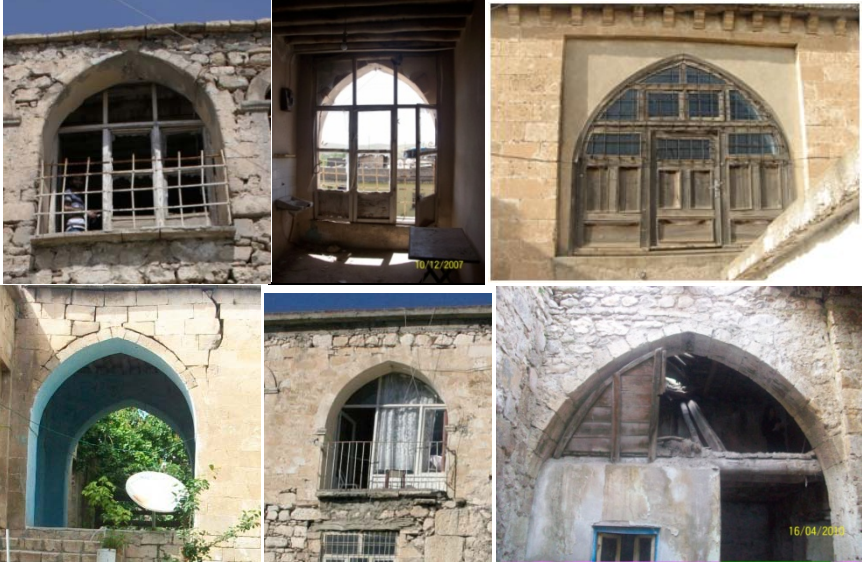
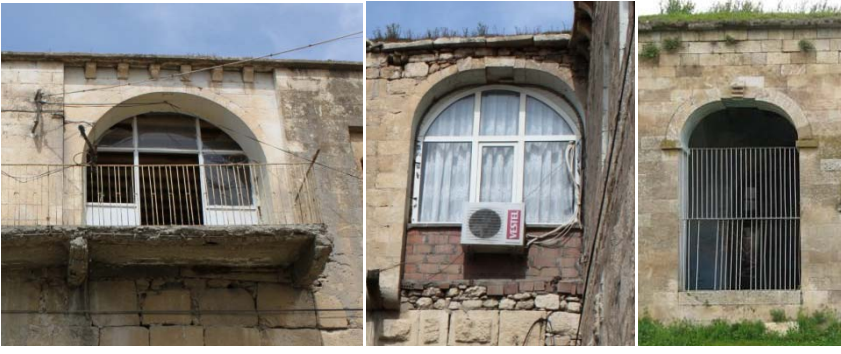
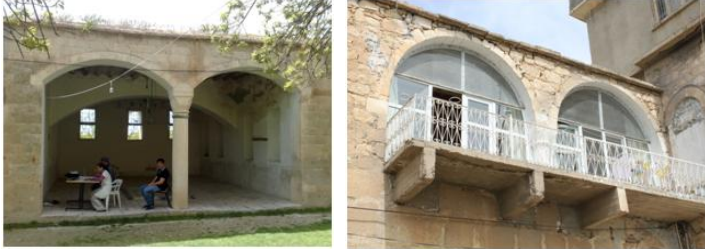
| <b>TEK GÖZLÜ EYVAN</b> | <b>SİVRİ KEMERLİ</b><br> |
| | <b>BASIK KEMERLİ</b><br> |
| <b>İKİ GÖZLÜ EYVAN</b> | <b>SİVRİ KEMERLİ</b><br> |
| | <b>BASIK KEMERLİ</b><br> |

Resim 14. Eyvan örnekleri

Silvan evlerinin genel cephe düzeni dışa dönük olduğundan her yöne açılan pencereleri bulunmaktadır. İki veya üç katlı evlerde, zemin kattaki servis mekanlarının cepheye küçük ve dar pencereleri vardır. Ana cephede öne çıkan yapı elemanı eyvanın kemerli ve balkonlu yapısıdır. Basık veya sivri kemerli olan eyvanın önünde genelde küçük bir balkon yer alır (Resim 14).

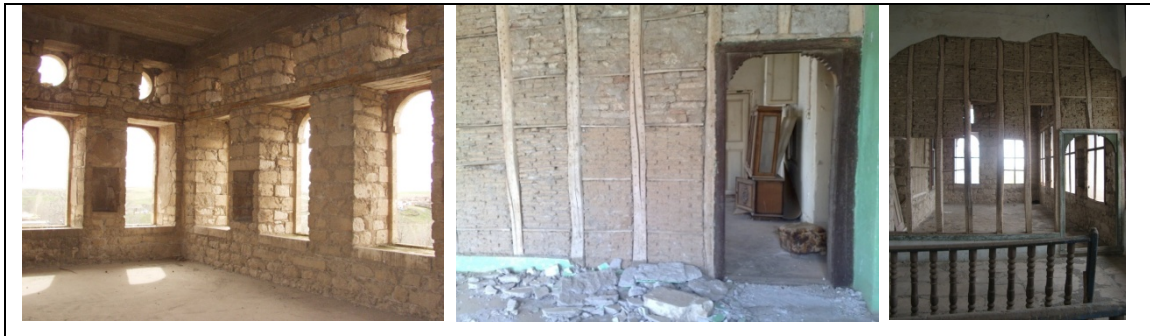
Resim 17. Kullanılan malzeme ve yapım tekniği

Yığma yapım tekniğinde taş malzemeyle inşa edilen evlerin taşıyıcı duvarlarında yöresel kalker taş kullanılmıştır. Duvar genişliği 50-110 cm arasında değişmektedir. Ayırıcı iç duvarlar ise ahşap karkas veya kerpiç yığma şeklindeki bağdadi sistemdedir. Taşıyıcı olmayan ara duvarlar 16-25 cm arasında değişirken, taşıyıcı olan ve niş bulunan ara duvarlar 50-70 cm arasında değişmektedir. Odalar arasındaki bölme duvarlarda ise ahşap çıtalı veya kerpiç dolgulu bağdadi sistemdedir. Odaların iç yüzeylerinde, zeminden pencere seviyesine kadar düzgün kesme taş veya sıvalıdır. Dış cephede moloz ve düzgün taş duvarlar sıvanmamıştır (Resim 17).

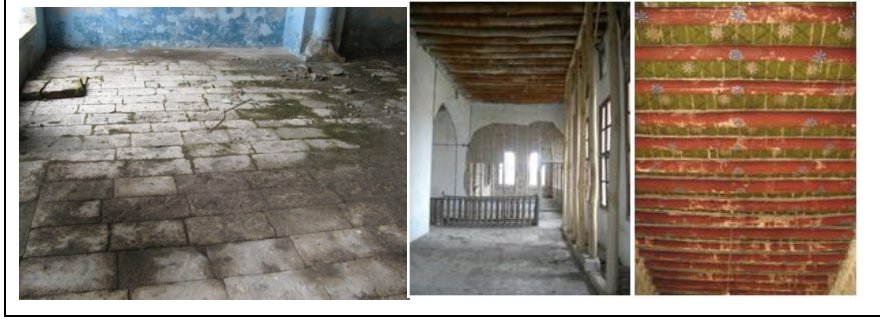
Resim 18. Kullanılan malzeme ve yapım tekniği

Avlu zemini doğal taş veya topraktır. Zemin kattaki mekanların döşemesi taş veya sıkıştırılmış topraktır. Yaşam katında ise döşeme ahşap kirişleme üstü taş veya ahşap kaplamadır. Tavandaki ahşap kirişlemeler bazı evlerde boya ile süslenmiştir (Resim 18).

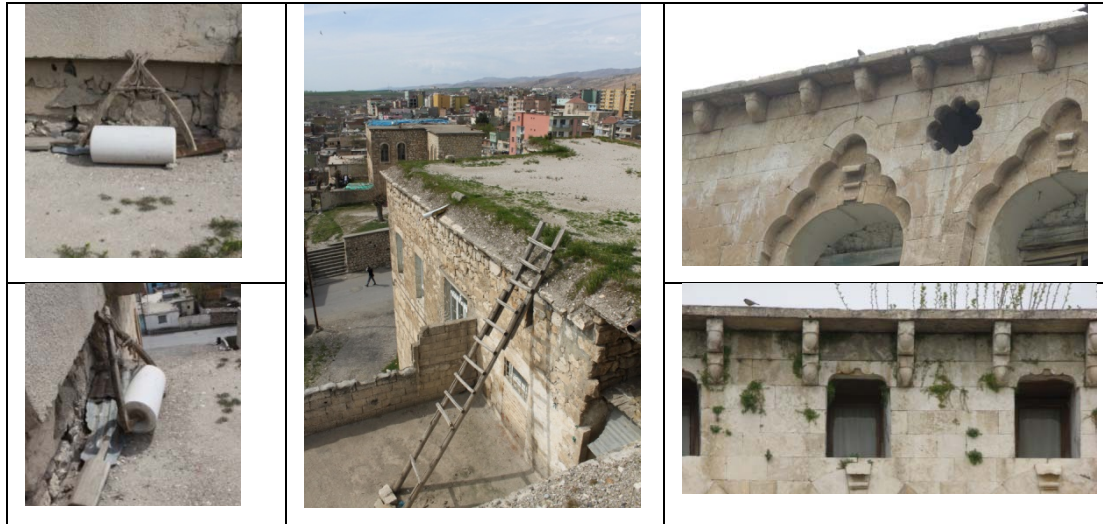
Resim 19. Kullanılan malzeme ve yapım tekniği

Üst örtü ahşap kirişleme üzeri toprak damdır. 12-16 cm çapında ahşap kirişler duvarlar üzerine 20-35 cm aralıklarla döşenir. Kiriş aralarına mertekler atılmıştır. Merteklerin üzerine sıkıştırılmış killi toprak yer alır. Belirli dönemlerde loğ taşı ile sıkıştırılan toprak damın dışa çıkan saçak örtüsünü taş bingiler taşır. Saçaklar da tokmaklanarak toprağın kayması engellenir (Resim19).

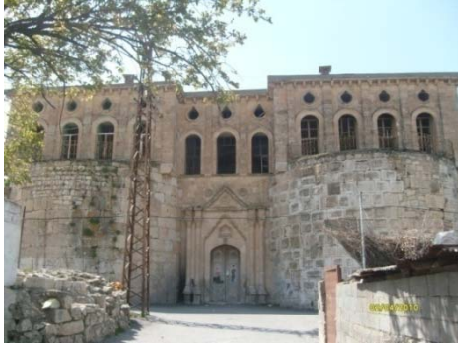
Resim 20. Kale üzerine inşa edilen konut

Tarihi kent dokusu içindeki çok katlı betonarme yapılaşma, geleneksel dokunun algılanmasını zorlaştırmaktadır. Sur duvarı üzerine yapılan evler ve sur taşlarının sökülerek başka yerlerde kullanılması, kalenin bütünlüğünün bozulmasına ve yer yer izlerin yok olmasına neden olmaktadır.

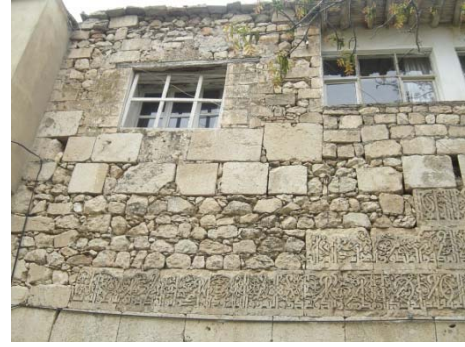
Resim 21. Kale taşlarından yapılan konut

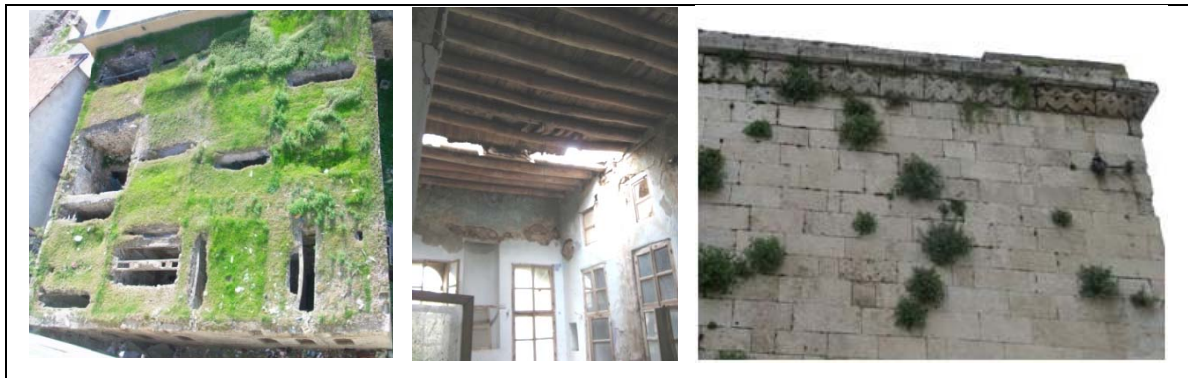
Resim 22. Su ve nemden dolayı görülen bozulmalar

Geleneksel Silvan evlerinin özgün kullanıcılarının evlerini terk etmeleri sonucunda bakımsızlık kaynaklı bozulmalar en sık rastlanan sorundur. Kendi kaderine terk edilen geleneksel evlerin, doğa şartlarına dayanamayarak toprak damın çökmesi ile evlerin yıkım süreci başlar. Üst örtüsü olmayan evlerde; yağmur suyu yapı içerisine girerek daha fazla tahribat oluşmasına neden olmaktadır. Suya karşı korumasız kalan yapı içindeki ahşap doğrama ve döşemeler statik açıdan zayıflar, sehim yapar daha sonra çürüyerek çöker. Kısmen kullanılan evlerde, toprak damın bakımının yapılmamasından kaynaklı oluşan bitkilenme yapının üst örtüsünün bozulmasını hızlandırmaktadır (Resim 22).

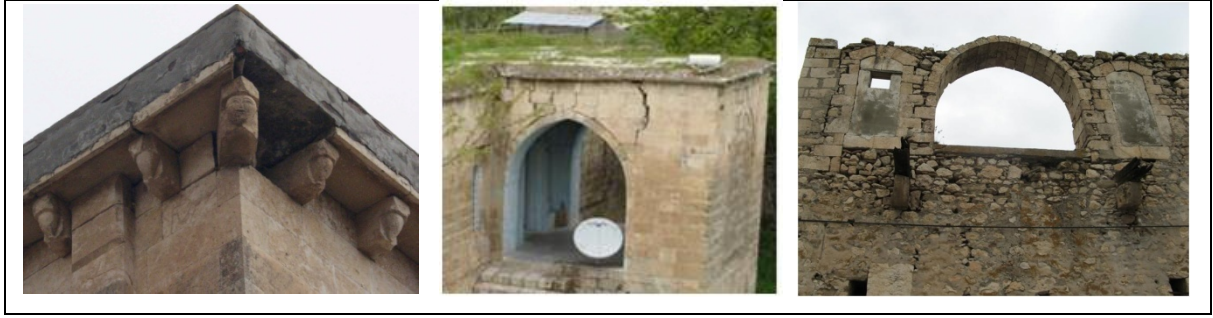
Resim 23. Malzeme deęişiminden dolayı görülen bozulmalar

Betonarme mekan ekleme/bölünme, toprak dam ve katlar arasındaki ahşap kirişlemenin kaldırılarak betonarme döşemeye dönüştürülmesi, kapatılan kemerler ve pencereler, katlar arası bağlantı sağlamak için sonradan açılan döşeme ve betonarme merdivenler, yok olan cumba ve balkonlar gibi bilinçsizce yapılan onarımlar, geleneksel yapıyı statik açıdan olumsuz etkileyerek duvarlarda çatlaklar oluşturmaktadır (Resim 23).
