## **Akköy (Yalova/Türkiye) Kırsal Mimarisinde Konut Cephelerinin Tipolojik Analizi**

**Anahtar Kelimeler:** Yalova, Akköy, Kırsal Mimari, Tipoloji, Cephe Tipolojisi

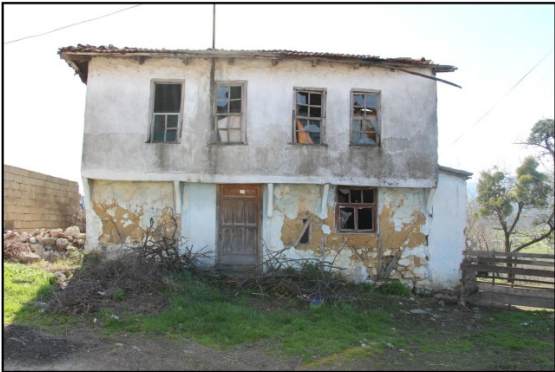
**Tablo 1.1** Numaralı Konutun Giriş Cephesinin Mimari Özellikleri

- 1 Numaralı konut; kırma kiremit çatılı ve zemin üstü bir katlıdır. Giriş cephesinde birinci katta cephe boyunca çıkma bulunmakta ve payandalarla desteklenmektedir. Yığma ahşap iskelet sistemli olan yapıda kerpiç, tuğla ve moloz taş dolgu malzemesi de mevcuttur. Birinci kat tamamen sıvalıdır. Giriş kapısı ahşap tek kanatlıdır. Ahşap giyotin ve çift kanatlı pencereleri vardır. Bugün harap durumda olup kullanılmamaktadır. Ancak özgünlüğünü büyük oranda korumaktadır (Tablo 1).

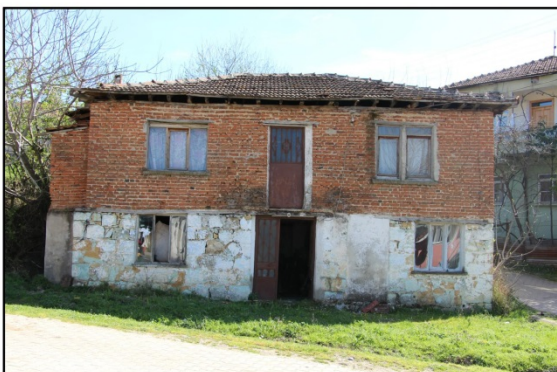
**Tablo 2.** 2Numaralı Konutun Giriş Cephesinin Mimari Özellikleri

- 2 Numaralı konut; kırma kiremit çatılı ve zemin üstü bir katlıdır. Giriş cephesinde girinti-çıkıntı bulunmamaktadır. Yığma sistemli olan yapıda zemin katta moloz taş, birinci katta tuğla kullanılmıştır. Zemin kat kısmen sıvalıdır. Giriş kapısı metal iki kanatlıdır. Ahşap tek ve üç kanatlı pencereleri vardır. Cephede giriş kapısının üstüne denk gelen kapı, birinci katta yıkılmış bir bölümün (balkon vb.) olduğuna işaret etmektedir. Bugün harap durumda olup kullanılmamaktadır. Ancak özgünlüğünü büyük oranda korumaktadır (Tablo 2).

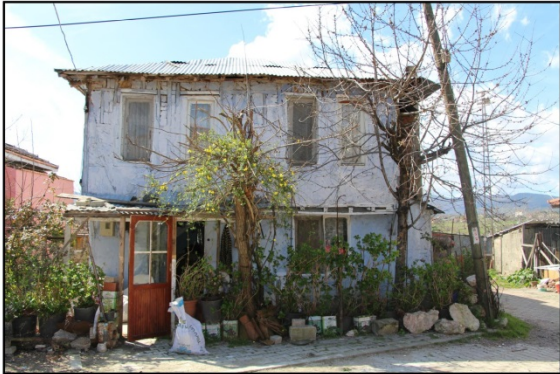
**Tablo 3.** 3 Numaralı Konutun Giriş Cephesinin Mimari Özellikleri

- 3 Numaralı konut; kırma kiremit çatılı ve zemin üstü bir katlıdır. Fakat mevcut durumda çatıda metal malzemeli eklemeler vardır. Giriş cephesinde birinci katta çıkma bulunmakta ve payandalarla desteklenmektedir. Yığma ahşap iskelet sistemli olan yapıda tuğla dolgu malzemesi kullanılmıştır. Giriş cephesi kısmen sıvalıdır. Giriş kapısı ahşap tek kanatlıdır ancak kullanıcısı tarafından izin alınamadığı için çizimi yapılamamıştır. Ahşap tek ve çift kanatlı pencereleri vardır. Bugün kullanılmaktadır fakat çok fazla müdahale olduğundan, özgünlüğü kısmen bozulmuştur (Tablo 3).

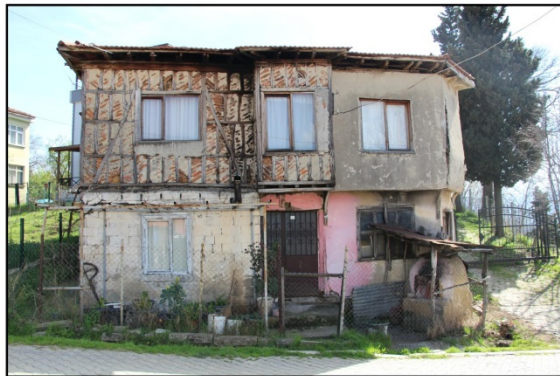
**Tablo 4.** 4 Numaralı Konutun Giriş Cephesinin Mimari Özellikleri

- 4 Numaralı konut; kırma kiremit çatılı ve zemin üstü bir katlıdır. Giriş cephesinde hem zemin hem de birinci katta girinti-çıkıntıları bulunmakta ve birinci kat çıkmaları payandalarla desteklenmektedir. Yığma ahşap iskelet sistemli olan yapıda tuğla dolgu malzemesi kullanılmıştır. Yapı kısmen sıvalıdır. Giriş kapısı metal iki kanatlıdır. Ahşap giyotin ve tek kanatlı pencereleri vardır. Yapı günümüzde kullanılmakta ve özgünlüğünü büyük oranda korumaktadır (Tablo 4).

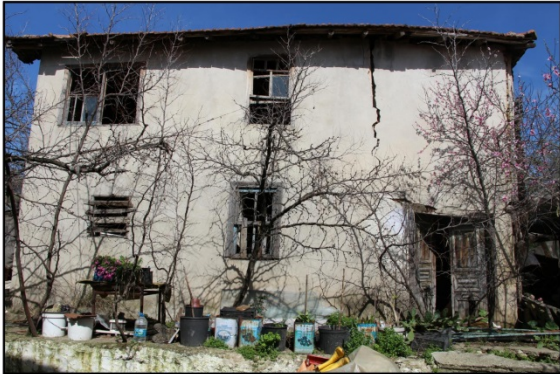
**Tablo 5.** 5 Numaralı Konutun Giriş Cephesinin Mimari Özellikleri

- 5 Numaralı konut; kırma kiremit çatılı ve zemin üstü bir katlıdır. Giriş cephesinde girinti-çıkıntı yoktur. Yığma ahşap iskelet sistemli olan yapıda tuğla dolgu malzemesi kullanılmıştır. Yapının giriş cephesi tamamen sıvalıdır. Giriş kapısı ahşap iki kanatlıdır. Ahşap giyotin pencereleri vardır. Bugün harap durumda olup kullanılmamaktadır. Ancak özgünlüğünü büyük oranda korumaktadır (Tablo 5).

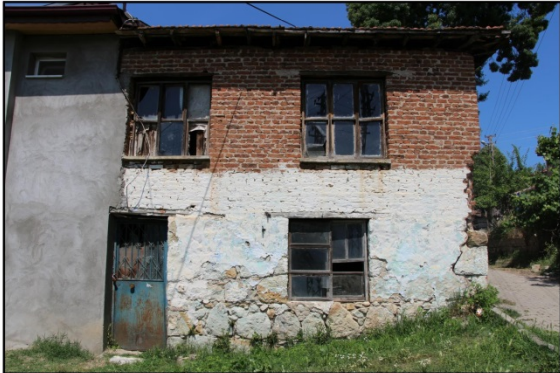
**Tablo 6.** 6 Numaralı Konutun Giriş Cephesinin Mimari Özellikleri

- 6 Numaralı konut; kırma kiremit çatılı ve zemin üstü bir katlıdır. Giriş cephesinde girinti-çıkıntı bulunmamaktadır. Yığma sistemli olan yapıda tuğla ve moloz taş kullanılmıştır.

Giriş kapısı metal tek kanatlıdır. Ahşap giyotin pencereleri vardır. Bugün harap durumda olup kullanılmamaktadır. Ancak özgünlüğünü büyük oranda korumaktadır (Tablo 6).

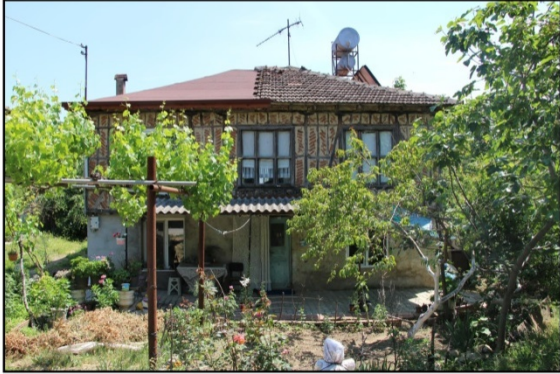
**Tablo 7.** 7 Numaralı Konutun Giriş Cephesinin Mimari Özellikleri

- 7 Numaralı konut; kırma kiremit çatılı ve zemin üstü bir katlıdır. Mevcut durumda çatıda metal malzemeli eklemeler vardır. Giriş cephesinde birinci katta cephe boyunca çıkma bulunmakta ve payandalarla desteklenmektedir. Zemin kat moloz taş yığma sistemli olup, birinci kat ise tuğla dolgu malzemeli yığma ahşap iskelet sistemlidir. Zemin kat kısmen sıvalıdır. Giriş kapısı ahşap iki kanatlıdır. Ahşap giyotin pencereleri vardır. Ancak yapıda bazı pencereler iki kanatlı plastik pencereler ile değiştirilmiştir. Yapı günümüzde sağlamdır ve kullanılmaktadır. Yeni malzeme ve eklerle müdahale gördüğünden, özgünlüğü kısmen bozulmuştur (Tablo 7).

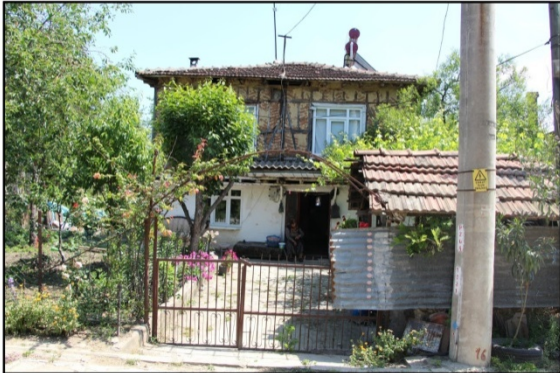
**Tablo 8.** 8 Numaralı Konutun Giriş Cephesinin Mimari Özellikleri

- 8 Numaralı konut; kırma kiremit çatılı ve zemin üstü bir katlıdır. Giriş cephesinde birinci katta cephe boyunca çıkma bulunmakta ve payandalarla desteklenmektedir. Zemin kat moloz taş yığma sistemli olup, birinci kat ise tuğla dolgu malzemeli yığma ahşap iskelet sistemlidir. Zemin kat sıvalıdır. Giriş kapısı metal iki kanatlıdır ancak kullanıcısı tarafından izin alınamadığı için çizimi yapılamamıştır. Giriş cephesindeki bütün pencereler plastik pencereler ile değiştirilmiştir. Yapı günümüzde sağlamdır ve kullanılmaktadır. Yeni malzeme ve eklerle müdahale gördüğünden, özgünlüğü kısmen bozulmuştur (Tablo 8).

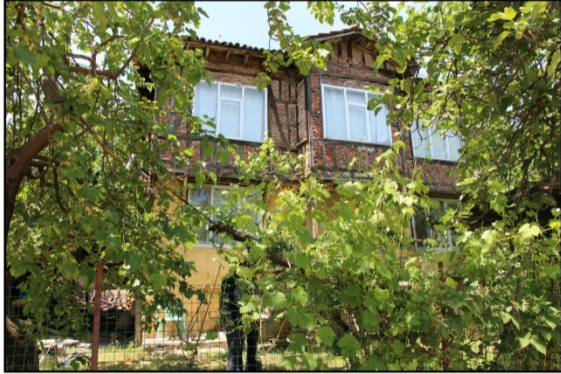
**Tablo 9.** 9 Numaralı Konutun Giriş Cephesinin Mimari Özellikleri

- 9 Numaralı konut; kırma kiremit çatılı ve zemin üstü bir katlıdır. Yapı, yerden yaklaşık yarım kat kadar yükseltilmiştir. Bu bölüm moloz taş malzemeli yığmadır. Zemin ve birinci kat ise tuğla dolgulu yığma ahşap iskelet sistemlidir. Giriş cephesinde hem zemin hem de birinci katta girinti-çıkıntılar mevcuttur. Birinci katın çıkmaları payandalarla desteklenmiş olup, cephenin ortasında cumba bulunmaktadır. Giriş kapısı ahşap iki kanatlıdır. Giriş cephesindeki bütün pencereler plastik pencereler ile değiştirilmiştir. Yapı günümüzde sağlamdır ve kullanılmaktadır. Özgünlüğünü büyük oranda korumaktadır (Tablo 9).

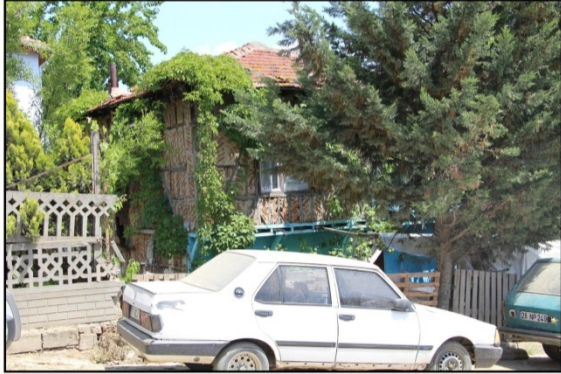
**Tablo 10.** 10 Numaralı Konutun Giriş Cephesinin Mimari Özellikleri

- 10 Numaralı konut; kırma kiremit çatılı ve zemin üstü bir katlıdır. Giriş cephesinde birinci katta cephe boyunca çıkma bulunmakta ve payandalarla desteklenmektedir. Zemin ve birinci kat tuğla dolgulu yığma ahşap iskelet sistemlidir. Zemin kat kısmen sıvalı ve boyalıdır. Giriş kapısı ahşap tek kanatlıdır ancak kullanıcısı tarafından izin alınamadığı için çizimi yapılamamıştır. Ahşap giyotin ve iki kanatlı pencereleri vardır. Yapı günümüzde sağlamdır ve kullanılmaktadır. Özgünlüğünü büyük oranda korumaktadır (Tablo 10).
