## **Ayaş, Başayaş Köyü’nde Bir Yeniden İşlevlendirme Önerisi: Tarihi Köy Camii ve Köy Evi Örneği**

## **A SUGGESTION FOR ADAPTIVE REUSE IN AYAŞ, BAŞAYAŞ VILLAGE: HISTORIC VILLAGE MOSQUE AND HOUSE CASES**

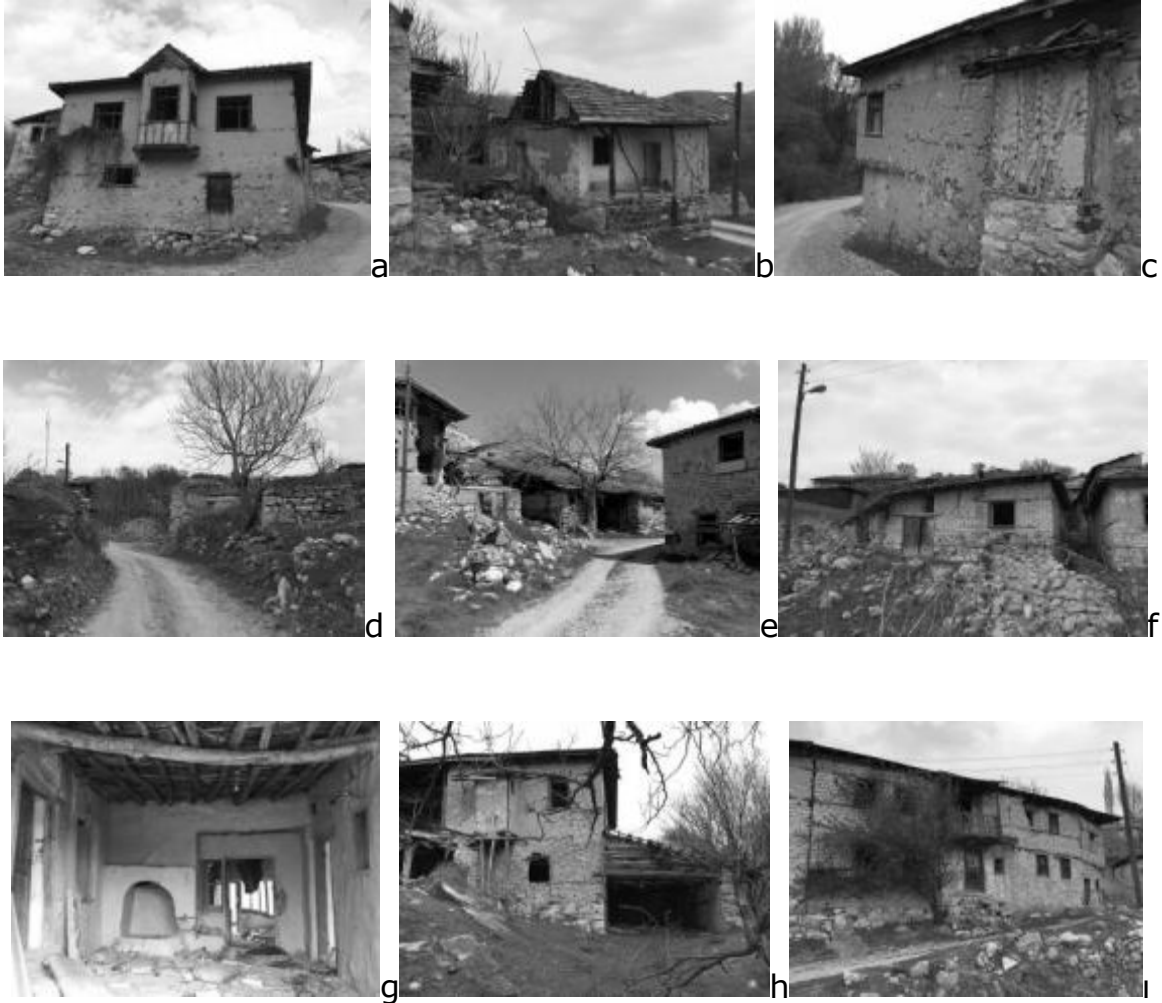
Resim 3-Eski Başayaş Köyü tarihi köy evleri ve sokak kokusuna ait fotoğraflar (Kaynak: (a-d) Yunus Emre Orhon arşivi, 2016, (e-f) Elif Hacer Tek arşivi, 2016, (g-i) Gamze Fetvacı arşivi, 2016).

Köydeki tarihi evler, cami ve Roma dönemi kalıntıları en önemli kültürel miraslarıdır (Resim 3). Ancak, köydeki tarihi cumbalı, ahşap evlerin hiçbirisi yasal koruma altında değildir. Başayaş Köyü sahip olduğu tarihi ve kültürel değerler, geleneksel tarım faaliyetleri, dut, vişne, kiraz, elma, armut başta olmak üzere meyvecilik, el sanatları ve yemekleri, yaylaları (Çakmacık, Varaka, Başkaraağaç, Kavakderesi, Çalı Pınarı) dağları, çay ve ırmakları ve günümüzde yok olmaya yüz tutmuş ılıcaları, Tarihi İpek Yolu üzerinde olması ve Ayaş ve Beypazarı ilçelerine yakınlığıyla kırsal turizm potansiyeli oldukça fazla olan bir yerleşimdir (Başayaş Köyü Kültür ve Yardımlaşma Derneği 2014, s. 18). Nitekim 2013 yılı Eylül ayında Başayaş Köyü, "Ankara'nın Entelköy'ü" başlığı ile Hürriyet Gazetesine konu olmuş, "Entelköy, Efeköy'e karşı" filminde olduğu gibi Başayaş Köyünün, Efeköy'de olduğu gibi terk edilen yerleşimini turizme kazandıracak aktivistlerini beklediği vurgulanmıştır.<sup>23</sup>

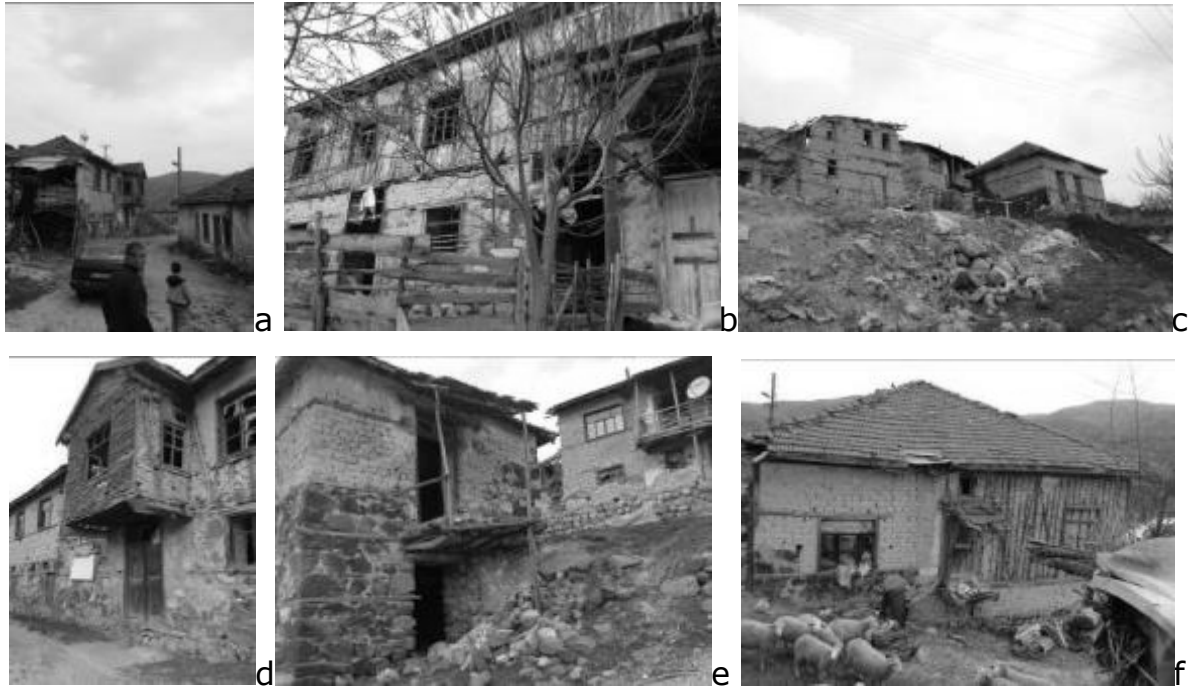
Resim 4. Başayaş Köyü tarihi evleri ve sokak kokusunu gösterir fotoğraflar (Kaynak: Yazarlara ait fotoğraf arşivi, 2016).

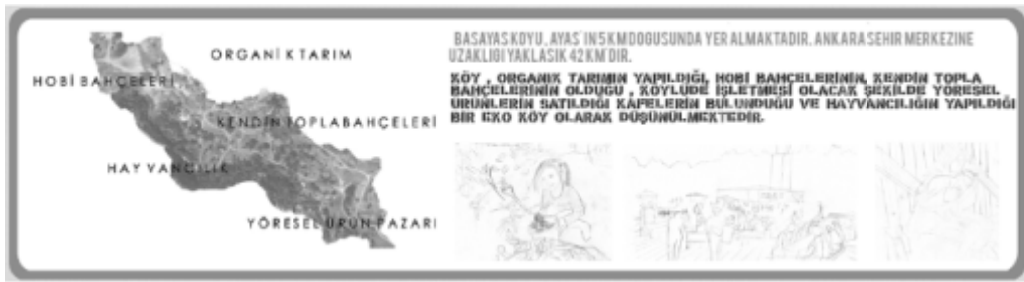
Şekil 3- Başayaş Köyü kırsal turizm potansiyellerini gösterir şematik çalışma (Kaynak: Hazırlayan, Ayşenur Nazlı, 2016).

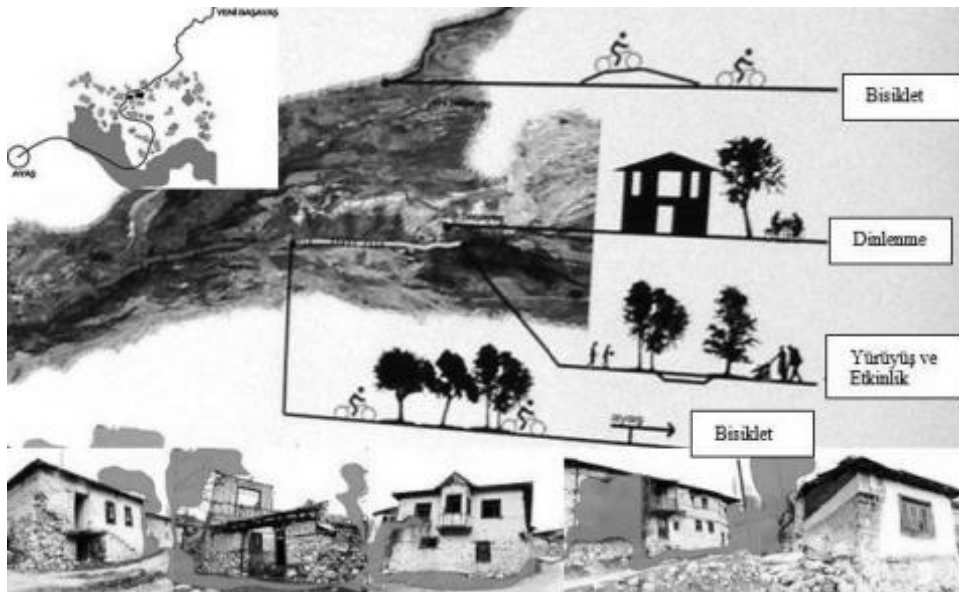
Şekil 4. Her 1 Ağaç Her 1 Gelecek: Traking-yürüyüş bandı, bisiklet yolu (Kaynak: Hazırlayan, Amir Muhammet Efendiler, Ankara, 2016).

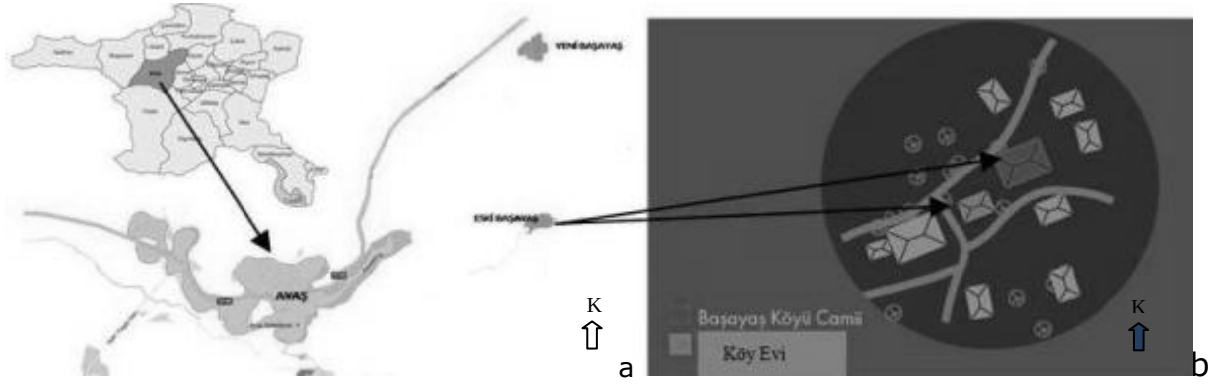
Şekil 5- Ayaş İlçe merkezi, eski ve yeni Başayaş Köyünün konumlarını gösterir harita (a) ve Başayaş Köyü Camii ile batısındaki köy evinin konumunu gösterir diyagram (b). (Kaynak: Hazırlayanlar, Amir Muhammet Efendiler ve Celal Harun Fıycı, Ankara, 2016).

Başayaş Köyünün yukarıda sıralanan kırsal turizm kaynakları ve yok olma tehlikesi altındaki sürdürülebilir değerleri göz önünde bulundurulduğunda, öncelikle yörenin sahiplenilmesi, tanıtılması ve ekonomik yönden kalkınmasına katkı sağlanması kaçınılmazdır. Bu kapsamda köy cami ve karşısındaki köy evi için olası işlev değişikliği önerileri analiz edilmiştir (Şekil 5).

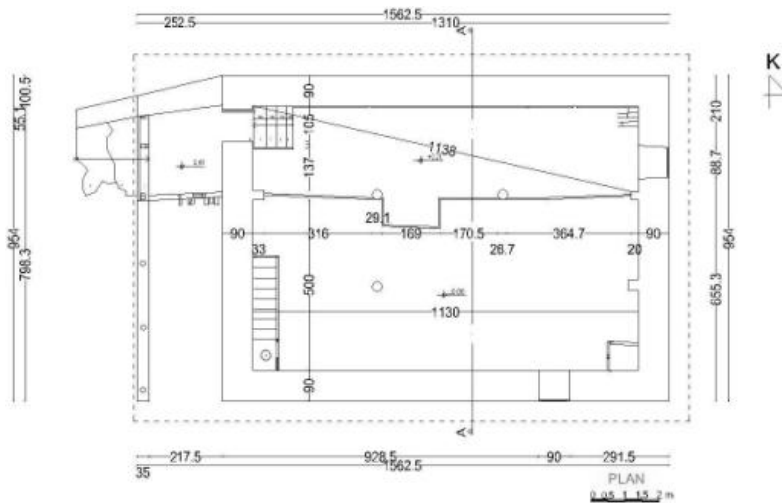
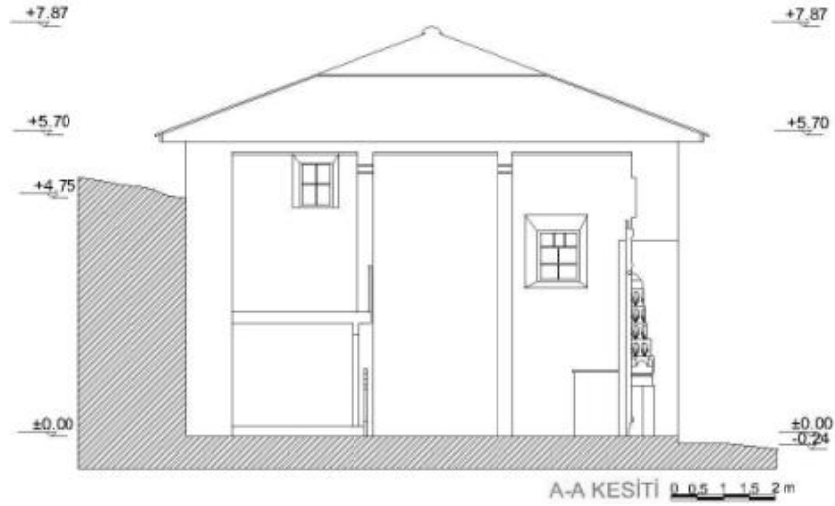
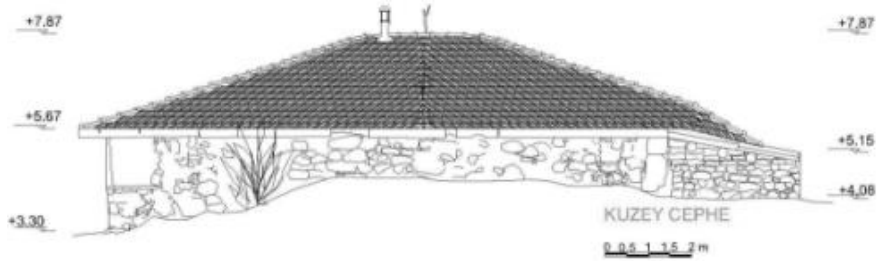
Şekil 6- Başayaş Köyü Camii planı (a), A-A Kesiti (b) ve kuzey cephesi (c) çizimleri.  
(Kaynak: Çizim Amir M. Efendiler, Burak Yeke ve Burcak Akyıldız'a Aittir, Ankara, 2016).

Yapı, Ankara, Ayaş, Başayaş Mahallesi, 164 ada, 2 parselde yer almaktadır. Ahşap direkli enine planlı yapı grubundandır. Günümüzde ibadete kapalı olan cami, Maliye Hazinesi mülkiyetindedir. İç ölçüler  $\approx 7.74 \times 11.30$  m, duvar kalınlığı 0.90-1.18 m aralığındadır (Şekil 6). Günümüzde üç ahşap direk taşıyan cami doğu-batı doğrultusunda üç sahına ayrılmıştır. Harim kuzey yönünde orta bölümü öne doğru çıkıntılı, ahşap bir mahfil mevcuttur (Resim 6). Harim ve mahfile batı cepheden iki ayrı kapı aracılığıyla girilmektedir. Cami 1968 yılında onarım geçirmiştir. Bu tamirde çatı ve ahşap tavan yenilenmiş, doğu duvarı onarılmıştır.

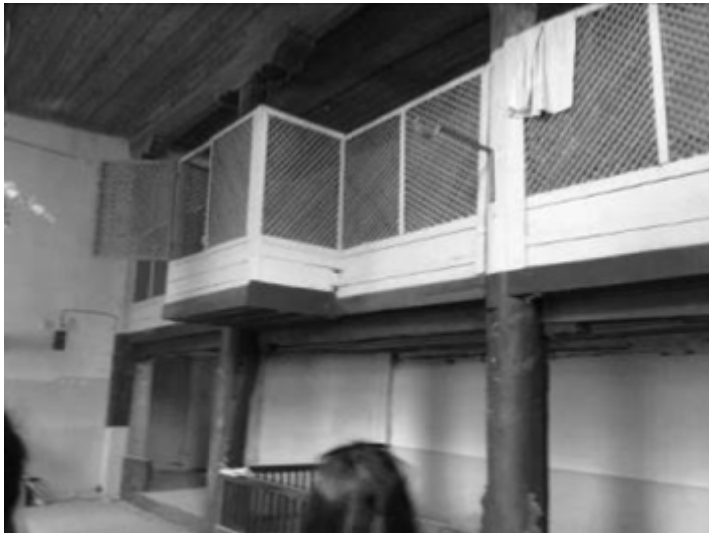
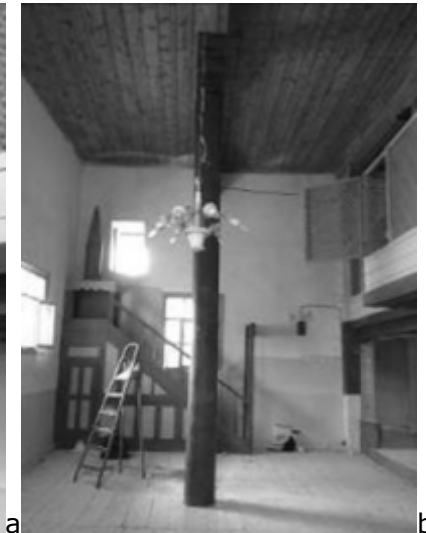
Resim 6-Başayaş Köyü Camii ahşap mahfil (a) ve minberini (b) gösterir iç mekân fotoğrafları (Kaynak: Yazarlara ait fotoğraf arşivi, 2016).

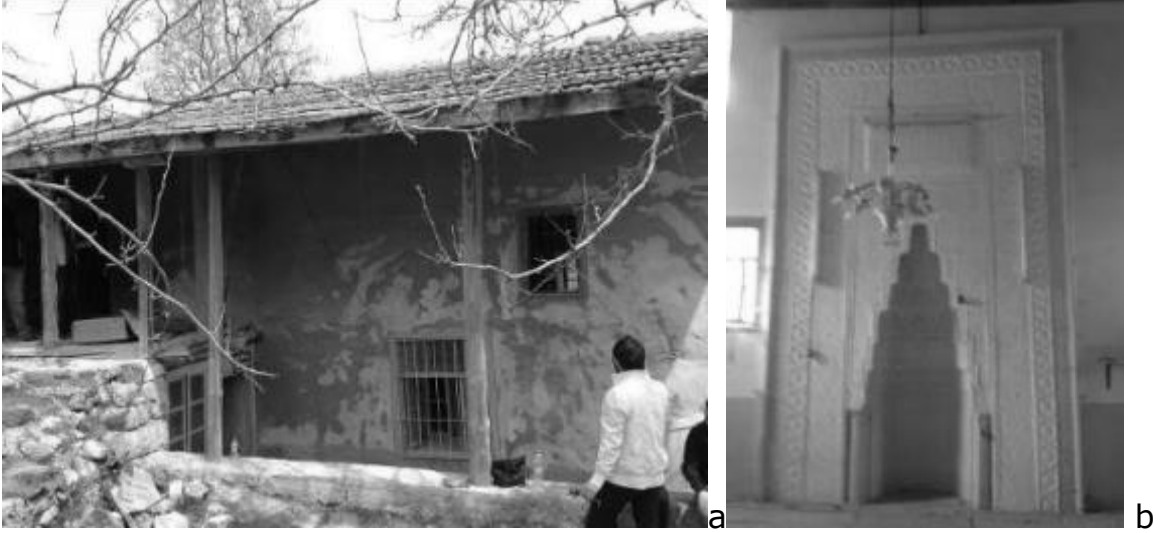
Resim 7-Başayaş Köyü Camii batı cephesi (a) ve mihrabını (b) gösterir fotoğraflar  
(Kaynak: Yazarlara ait fotoğraf arşivi, 2016).

Yapının en önemli özelliklerinden biri alçıdan kalıplama tekniği ile levhalar halinde yapılan ve alçıya gömülü kâse kullanımı olan mihrabıdır (Resim 7). Günümüzde üzeri yağlı boyalıdır. Ayaş, Killik, Bünyamin, Şeyh Muhyiddin, Ulu Cami, Aktaş ve Sinanlı Camileri de alçı mihraplı tarihi camilerdendir(Şahin 2004, s. 147). Yapının mihrabı, Ankara, Altındağ, Örtmeli, Gecik, Abdülkadir İsfahani, Ahi Yakup, Molla Büyük, Hacı Doğan, Rüstem Nail, Geneği ve Poyracı Mescitlerinin mihrabıyla benzerdir(Karaduman 1988, s. 129, Eskici 1998, s. 113). Caminin kitabesi bulunmamaktadır. VGM arşivinde 1262 H. /1845 M. tarihli camiye imam tayinine şerh düşülmesini içeren belge dışında, herhangi bir kayda rastlanmamıştır(Karaduman 1988, s. 127). Şahin camiye 18. yüzyılın ilk yarısına tarihlenirken, Karaduman ve Eskici Ankara ve Ayaş ilçesindeki diğer tarihi camilerle kıyaslayarak, yapıyı 14.-15. yüzyıla tarihlendirmektedir(Şahin 2004, s. 147, Karaduman 1988, s.136, Eskici 1998, s. 113).

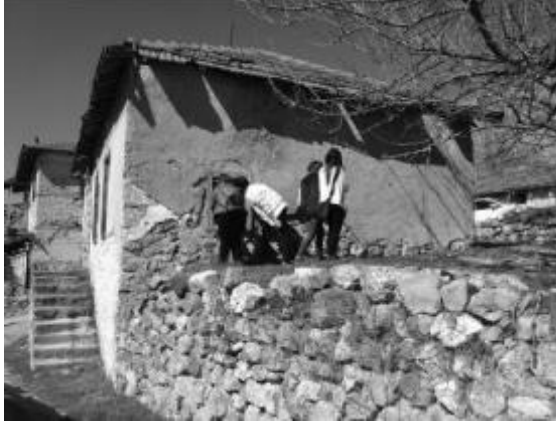
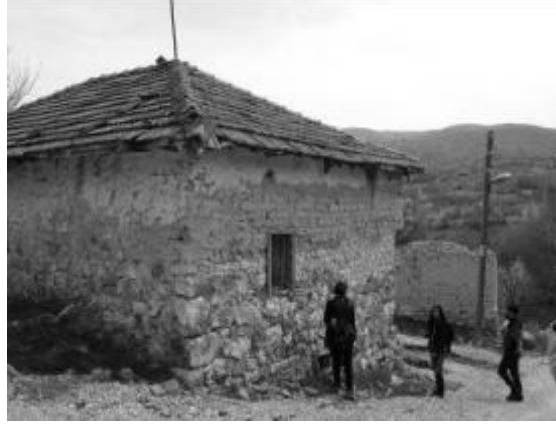
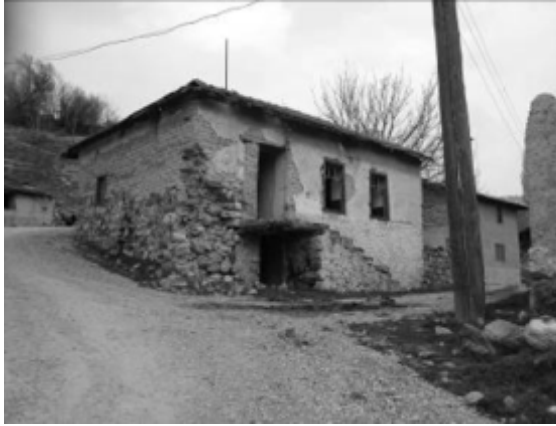
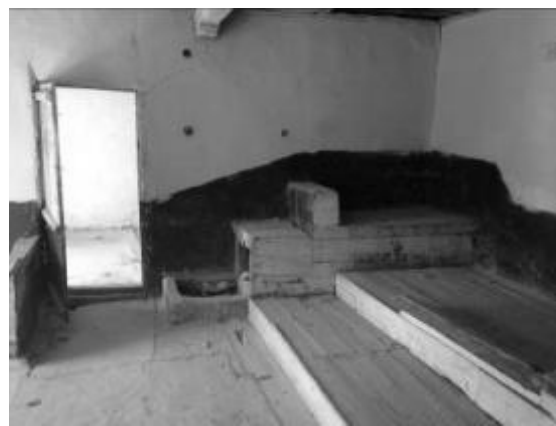
Resim 8- Başayaş Köyü, köy evi doğu (a), batı (b), güney (c) cepheleri ve iç mekan görünüşü (d) (Kaynak: Yazarlara ait fotoğraf arşivi, 2016).

Başayaş Köyü Camiinin doğusunda yer almakta, iki yapı arasında ağaçlıklı yeşil alan bulunmaktadır. Yapıya dokuz basamaklı bir merdivenle ulaşılmaktadır (Resim 8). Çökme tehlikesi arz eden giriş sahanlığı ve merdiven basamakları betonla kaplıdır. Depo olarak kullanıldığı düşünülen bodrum katına girilememiştir. Köy evi zemin katı,  $\approx 4.05 \times 5.25$  m ölçülerinde bir oda ile bir giriş holü ve holün karşısında  $\approx 1.53 \times 2.30$  m ölçülerinde bir odadan oluşmaktadır (Şekil 7). Yapı, altta harçlı moloz taş, üstte kerpiçten inşa edilmiştir. Taş ve kerpiç sırası arasında yer yer ahşap hatıllar mevcuttur. Dış cephede çimento esaslı olduğu anlaşılan sıvalar büyük oranda dökülmüştür. Yapı marsilya tipi kiremitle kaplı kırma çatıdır, ahşap saçaklar çoğunlukla çürümüştür. Köy evinin güneydoğu köşe duvarındaki taş ve kerpiç malzemede ve ahşap pencere doğramalarında ciddi kayıplar vardır. Kapı ve pencere kasalarında ahşap malzemede ve pencerelerin geçmeli demir

parmaklıklarında bozulma gözlenmiştir. Yapının ahşap kirişlemeli tavanı sonradan kontraplak ile kaplanmış, çatıdaki muhtemel su akıntısı nedeni ile bu malzemede ve iç mekân duvarlarında ciddi nem problemi oluşmuştur. Zemin beton şap ile kaplanmıştır. Tüm yanlış/bilinçsiz müdahalelere rağmen yapı yerel malzeme kullanımı, duvar içi nişleri, ahşap seki vb. mimari detayları ile özgünlüğünü kısmen korumaktadır.

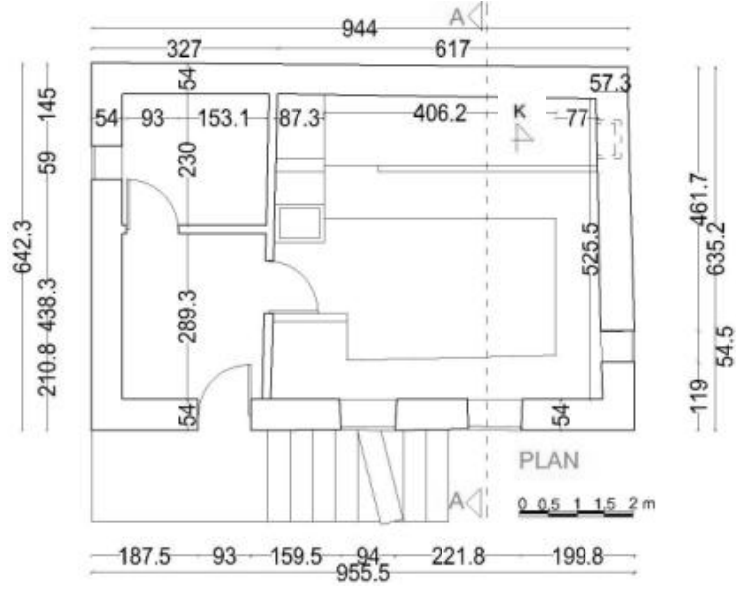
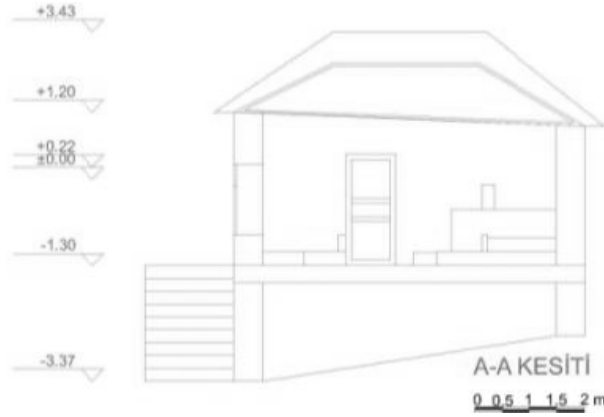
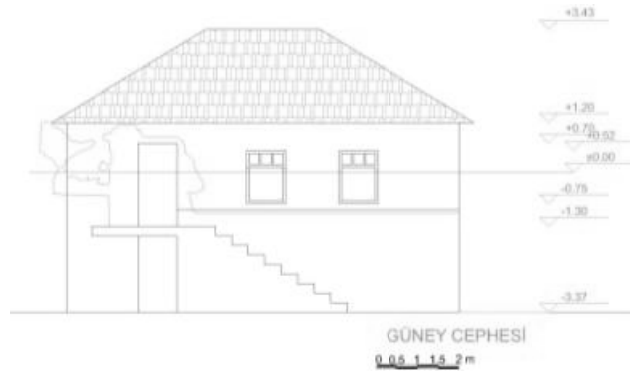
Şekil 7-Başayaş Köyü Camii karşındaki köy evi planı (a), A-A kesiti (b) ve güney cephesi (c) çizimleri.(Kaynak: Çizimler Emine Alptekin, Cemre Bingöl ve Gizem Sünbül'e Aittir, Ankara, 2016).

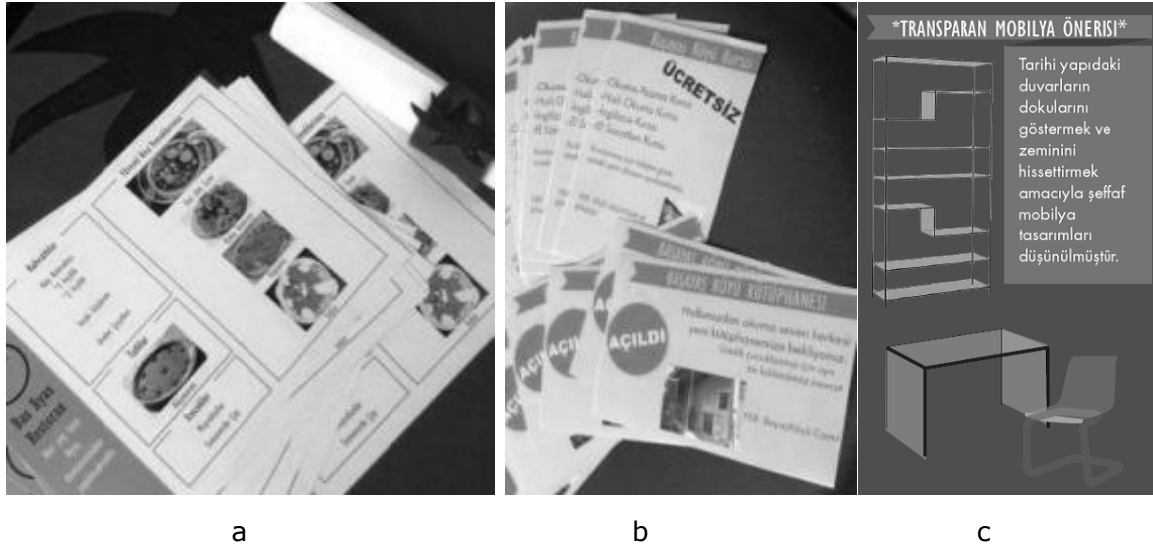
Şekil 8-MİM 444 Rölöve Restorasyon II dersi kapsamında cami ve köy evi için önerilen işlevlere ilişkin tanıtıcı ürünler/broşürler (Kaynak: Yazarlara ait fotoğraf arşivi, 2016, tanıtıcı ürünler (a-b) Asena Köksal ve (c) Celal Harun Fıyıcı tarafından hazırlanmıştır, Ankara, 2016).
