## **Sokak Saęlıklaştırma Proje Deneyimi; Kayseri-Talas Kazım Paşa Caddesi**

## **Experience of Street Rehabilitation Project; Case, Kayseri-Talas Kazım Paşa Street**

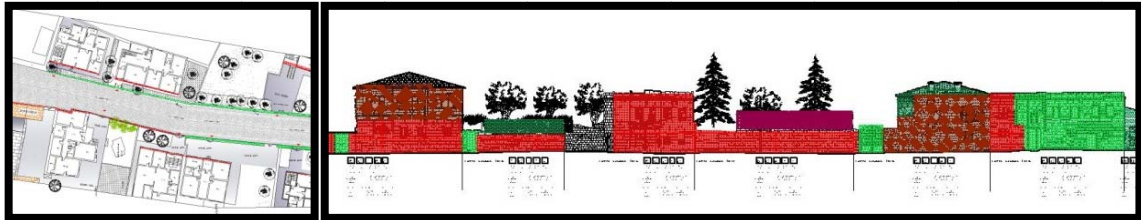
Şekil

Hasar tespit sonucunda alana yapılacak müdahaleler belirlenmiş ve benzer biçimde çizimler üzerine işlenmiştir. İlk olarak temel müdahale biçimleri ortaya çıkarılmıştır. Temel müdahale biçimleri kapsamında; restorasyon projesi hazırlanarak onarılması önerilen yapılar, ayıklama yapılacak-orijinal olmayan ekler, basit müdahalelerle mevcut haliyle korunacak yapılar ve duvarlar, restitüsyon projesi hazırlanarak bütünleme yapılması önerilen yapılar ve duvarlar, cephe düzenlemesi yapılacak yapı ve duvarlar, boş parsellere önerilen yeni yapılar, malzeme değişimi yapılacak yapı ve duvarlar belirlenmiştir. Temel müdahale biçimlerinde özgün olan yapılar, duvarlar ve detaylar temel alınmış, öneriler bu kapsamda geliştirilmiştir.

6 Kat Planı ve Cephe Temel Müdahale Biçimleri
