## **Yayalaştırılan Alanlardaki Sorunların Konya-Zafer Meydanı Örneği Üzerinden Değerlendirilmesi**

### **EVALUATION OF THE PROBLEMS IN THE PEDESTRIANIZATION ON THE CASE OF KONYA-ZAFER SQUARE**

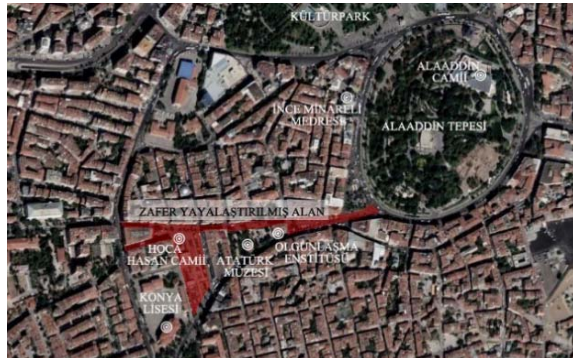
**Şekil 7.** Çalışma Alanı Uydu Görüntüsü ve Yayalaştırma Projesi

Günümüzde pek çok şehirde özellikle yoğun kent merkezlerinde yaya ile taşıt trafiği birbirinden ayrılarak tamamen yayaya tahsis edilen ve hareket imkanı sağlayan alanlara dönüştürülmektedir. Aynı ihtiyaçlar doğrultusunda Konya'da da üç merkez ilçeyi birbirine bağlayan, kent merkezinde yer alan ve yaya popülasyonunun yoğun olduğu Zafer Meydanı'nda Kazım Karabekir Caddesi 2005 yılında (Sözeri, 2009) yayalaştırılarak taşıt trafiğine kapatılmıştır. Konya'nın merkezinde yer alan ve Zafer Meydanı olarak bilinen, Alaaddin Tepesi'nden Amber Reis ve Sultan Cem Caddesi'nin birleştiği noktaya kadar uzanan cadde çalışma alanı olarak belirlenmiştir. Alan ulaşım araçlarının kesişim noktası ve önemli bir toplanma merkezi konumundadır (Şekil 7).

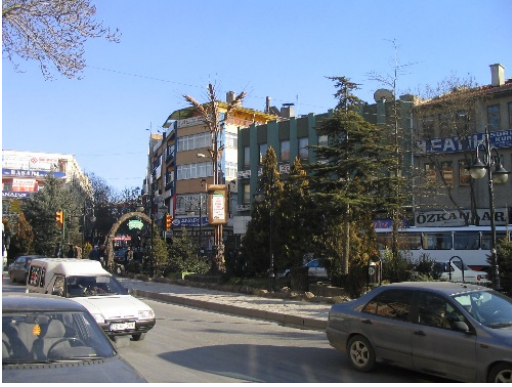
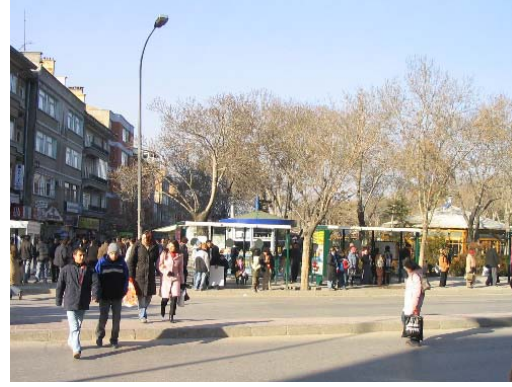
**Şekil 8.** Trafiğe Kapatılan Araç Yolu ve Eski Zafer Otobüs Durağı (Korkmaz, 2005)

Proje sonrasında Atatürk Caddesi ile Kazım Karabekir Caddesi arasında bağlantı sağlayan ve kapatılamayan Mehmet Paşa Sokak ve Misakı Milli Sokak, mevcut durumda yaya aksını kesmektedir. Araç ve yaya yolları arasındaki ayırım dubalar ile sağlanmasına rağmen, iki aksın kesişmesi yayaların bu üç noktada kontrollü geçiş yapmasını zorunlu hale getirmekte ve dolaşımı kısıtlamaktadır. Caddenin trafiğe kapatılması ile toplu taşıma güzergahları değiştirilmiş ve bu yol üzerindeki Alaaddin Tepesi (doğu) yönüne giden otobüs durağı korunurken, Meram İlçesi (batı) yönüne giden otobüslerin durağı, Abdül Ezel Paşa Caddesi üzerinde bulunan Kültür Park durağına taşınmıştır (Şekil 8).

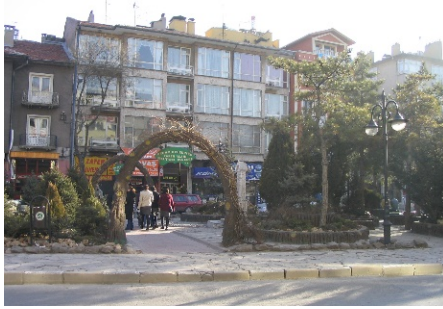
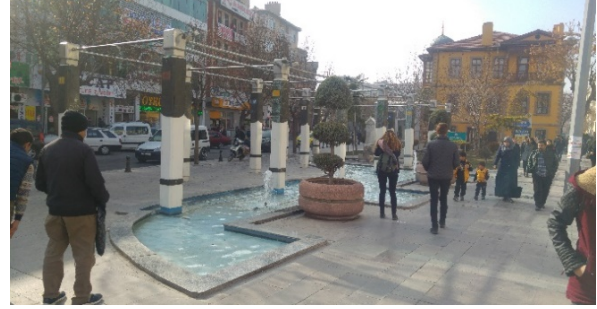
**Şekil 9. Nutuk Parkının Değişimi**

Yayalaştırılmadan sonra kaldırımdaki yeşil alanlar aynı şekilde bırakılıp, artırılması için herhangi bir müdahalede bulunulmamış, hatta hem Nutuk Parkı hem de Gedavet Parkı kaldırılarak yeşil alan azaltılmıştır (Şekil 9).

a) Eski Nutuk Parkı (Korkmaz, 2005)

b) Yeni Su Elemanları

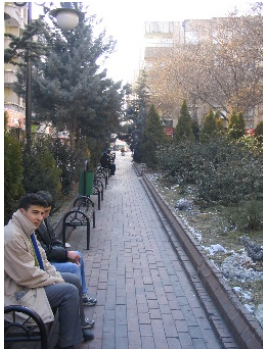
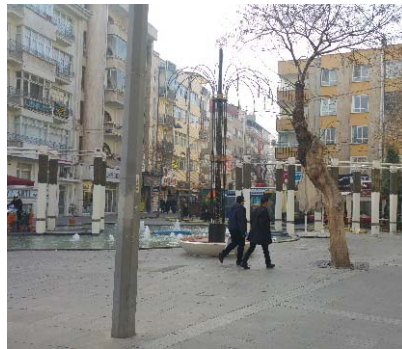
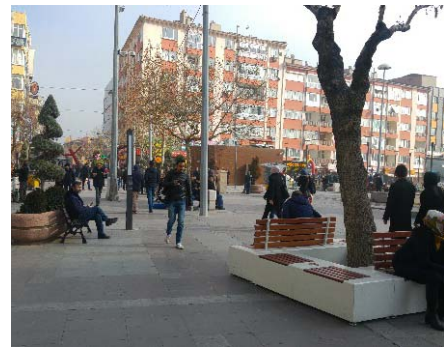
**Şekil 10. Gedavet Parkının Değişimi**

Alanın batı girişinde ve Gedavet Parkı'nda bulunan banklar kaldırılmış, açık alanda oturma birimlerinin sayısı azaltılmıştır. Meydana simgesel olarak yer saati ve anıt, yaya alanı boyunca saksılar ve çöp kutuları eklenmiştir. Caddenin trafiğe kapatılması ile alanda kaldırımlara ihtiyaç kalmamış ve zemin döşemesi kotları aynı hizaya getirilmiştir (Şekil 10).

a) Eski Gedavet Parkı (Korkmaz, 2005)

b) Gedavet Parkı Yeni Su Elemanları

c) Gedavet Parkı Yeni Oturma Birimleri

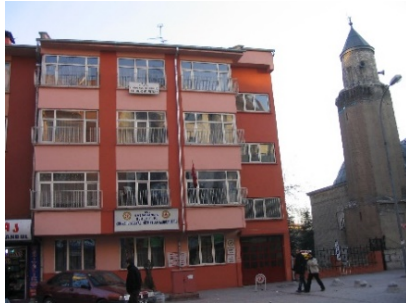
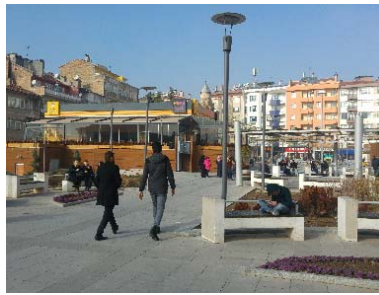
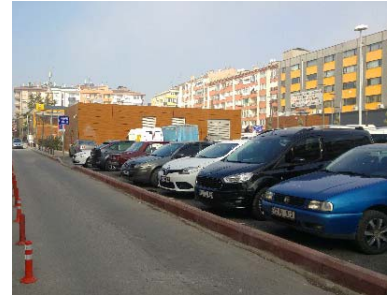
**Şekil 11.** Yapı Türlerinin Değişimi

İşlev değişikliği yapılan binalar gibi, tadilat projeleri yapılması yerine yıkılıp yeniden yapılan binalarda bulunmaktadır. Alandaki önemli değişikliklerden biri Hoca Hasan Camii yanındaki çok katlı Sosyal Hizmetler Müdürlüğü ve arkasındaki Çocuk Esirgeme Kurumu yıkılmıştır. Yerine açık ve kapalı otoparkın yer aldığı Konevi Otoparkı, kafe ve oturma birimleri yerleştirilmiştir (Şekil 11).

a) Sosyal Hizmetler  
Müdürlüğü (Korkmaz, 2005)

b) Kafe ve Oturma Birimleri

c) Konevi Otoparkı

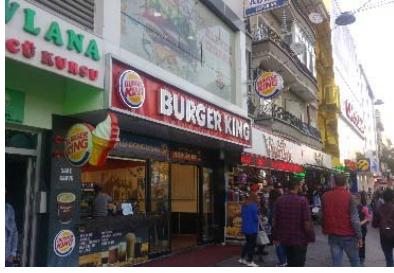
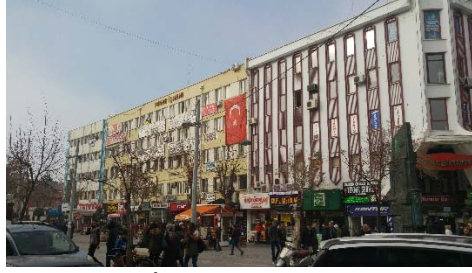
**Şekil 12.** Zafer Meydanı Yapı Türleri

Meydandaki mevcut yapıları incelendiğimizde; konutlar, ticari alanlar, kamu binaları, iş hanları, camiler, müzeler, tarihi yapılar, banka ve atmler, ulaşım kartı dolum bayileri, telefon kulüpleri, heykeller, tuvaletler, oturma alanları ve kent mobilyaları gibi pek çok yapı türü karşımıza çıkmaktadır. Ticari alanların sektörleri ise; yeme-içme mekanları,

giyim, gsm ve elektronik eşya, ev eşyası satış mağazaları, kuaförler ve eczaneler olarak sayılabilir (Şekil 12).

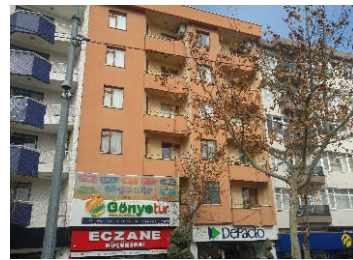
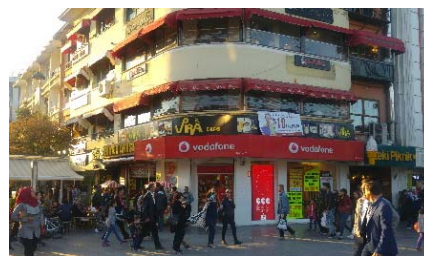
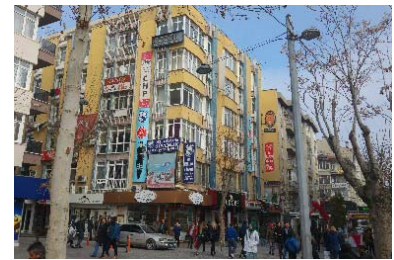
**Şekil 14.** Zafer Meydanını Sınırlayan Konutlar

Alanda bulunan konutlar halihazırda kullanılırken; yoğunluğunun fazla olması ile ticarethanelere artan talep ve konut kullanıcılarının merkezden ulaşması ile çoğu konutlarda işlev değişikliği meydana gelmiştir. İç mekanında değişiklikler yapılan pek çok konut yerini satış mağazaları, büro, kafe ve restoranlara bırakmışlardır (Şekil 14).

a) Konutlar

b) Kafe Olarak Kullanılan Konutlar

c) Büro Olarak Kullanılan Konutlar

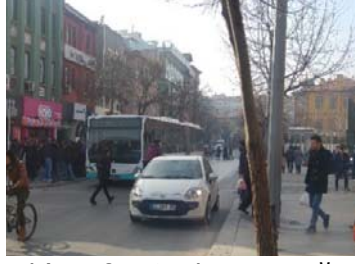
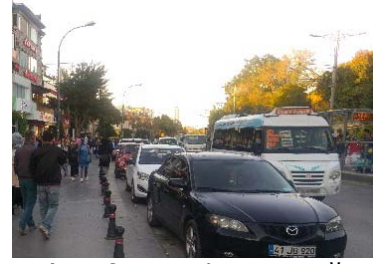
**Şekil 15.** Zafer Meydanı'nda Bulunan Ulaşım Araçlarına Ait Duraklar

Zafer Meydanı'nın kent merkezinde yer alması nedeni ile tramvay, otobüs ve minibüs toplu taşıma araçları kullanılarak ulaşım kolaylıkla sağlanabilmektedir. Fakat alanın geçiş görevi işlevi hem araç popülasyonunu hem de durakların çevresindeki yaya yoğunluğunu artırmaktadır. Duraklar yol kenarına park eden araçlar tarafından kapatıldığından toplu

taşıma araçlarının trafik akışı esnasında araç yolunda yolcu indirip bindirmek zorunda kalması çeşitli trafik sorunlarına yol açmaktadır (Şekil 15).

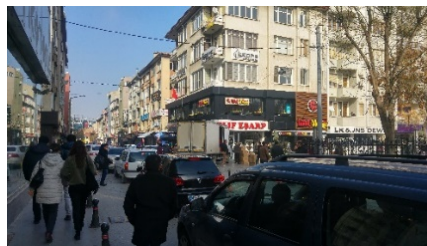
**Şekil 17.** Zafer Meydanı'nın Erişilebilirliği

Yayalaştırılma projesinde yaya ve araç aksı tamamen birbirinden ayrılamamış ve iki aksın birbiri ile kesiştiği dört nokta olduğu belirlenmiştir. Araç yolunun yayalaştırılan alanı bu noktalarda kesintiye uğratması yaya aksının sürekliliğini bozmaktadır. Meydandaki erişilebilirlik incelendiğinde ise; zemin katta bulunan ticarethanelerin ürünlerinin yola taşması ile restoran ve kafelere ait masaların meydana konumlandırılmasıyla yaya akışını kesintiye uğrattığı görülmektedir. Meydana giriş ve çıkışlarda engelliler için uygun rampalar tasarlanmasına rağmen, işyerleri girişlerinde rampa ile yerine basamaklar tercih edilmesi, bu iş yerlerinin engelliler için erişilemeyen mekanlar haline getirmektedir. Meydanda görme engelliler için ise sarı bordürler bulunmamaktadır (Şekil 17).

b) Yaya Aksını Kesen Araç Yolu

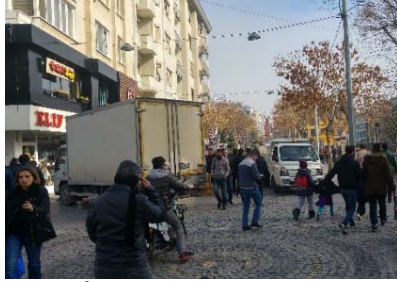
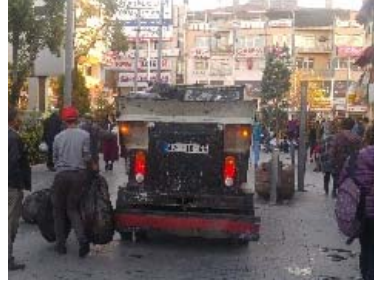
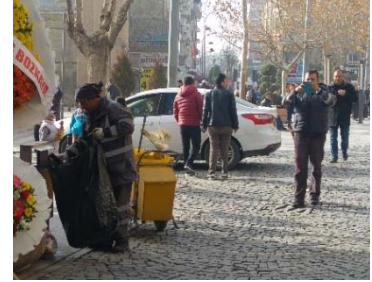
**Şekil 18.** Zafer Meydanı Servis Problemleri

Atatürk Caddesi'nden ulaşılan ve gerekli durumlarda kullanılması amacı ile kontrollü girişi bulunan bir servis yolu bulunmaktadır. Alandaki iş yerlerine malzeme gelişi, çöp tahliye gibi servis araçlarının ve acil durum araçların girişi servis yolundan sağlanmaktadır. İş yeri mal girişleri ve çöp tahliye araçlarının sabah ve akşam yaya yoğunluğunun az olduğu saatlerde yapıldığı gözlenmiştir. Fakat ihtiyaç durumunda diğer saatlerde de girişlerinin yapılması alanda düzensizliğe yol açmaktadır. Alanın ilk olarak bir yaya mekanı olarak düşünülmesi ve sonradan dönüştürülmesi sonucu, iş yerlerinin arka sokaklarından girişinin bulunmaması ve servis girişi ile müşteri girişinin ayrılamaması gibi pek çok soruna neden olmaktadır (Şekil 18).

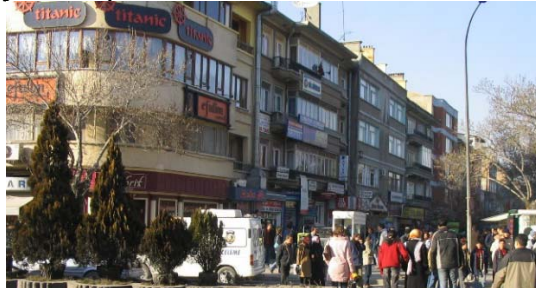
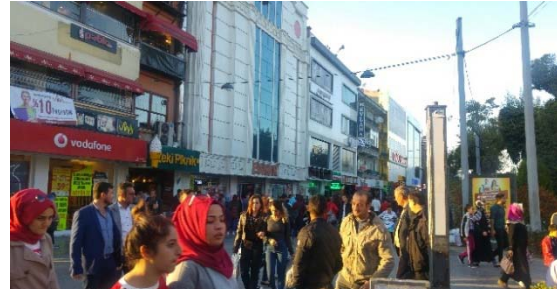
**Şekil 19.** Kibrit Apartmanı ile Bitişindeki Yapıların Yayalaştırılmadan Önce ve Sonraki Durumu

Alandaki yapılar genel olarak dört, beş veya altı katlıdır. Zemin katta bulunan ticarethanelerin farklı büyüklük ve renkteki cephe tasarımları ile yapıların dış cepheleri değiştirmiştir. Büyük tabelalar bütünlük oluşturmamakta, görsel kirliliğe sebep olmaktadır (Şekil 19).

- Ticari birimlerin her birinin ayrı renk ve büyüklükte tabelalarının olması, görsel kirlilik oluşturmaktadır. Tabelalarda bir dil birliğinin oluşturulması ile görsel kirliliği ortadan kaldırılarak bütünlük sağlanabilir.
- Servis yolunun iki yanında bulunan çiçek saksıları, servis yolu zemin kaplaması ve yolun iki tarafında yer alan ağaçlar ile yönlendirme belirli ölçülerde sağlanabilmektedir.
- Aydınlatması sokak lambaları ve iş yerlerinin tabela ışıkları ile sağlanmaktadır. Alanda mevcutta var olan aydınlatma elemanlarının bakımları sıklıkla yapılmadığından çalışmamakta, hem de aydınlatma derecesi yetersiz kalmaktadır. Alana özgü aydınlatma birimlerinin olması ve bu aydınlatma elemanları ile yönlendirmeler sağlanması olumlu iken, bakımlarının yapılması ve işlevlerini yerine getirememeleri olumsuzdur.

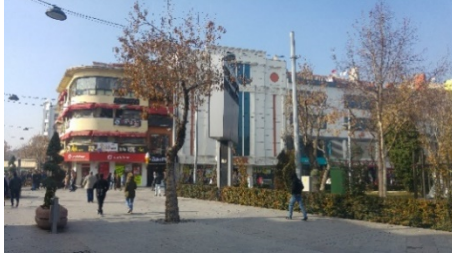
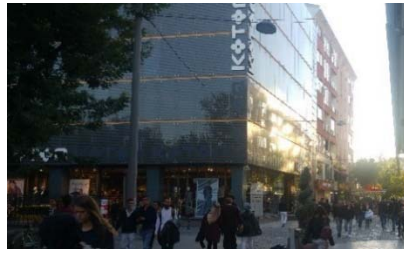
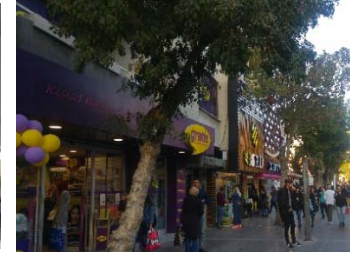
**Şekil 20.** Zafer Meydanı Cephe Problemleri

Alandaki konut yapıları ihtiyaç doğrultusunda günümüzde yeniden işlevlendirilerek ticarethane olarak kullanılmaya başlanmış ve konutlar bu esnada büyük değişimler geçirmişlerdir. Alanı sınırlayan apartmanların tamamının büyük iş yerleri tarafından kullanılması durumunda giydirme cephe sistemleri ile yapılar yeniden kaplanmıştır. Mağazalara olan talebin fazla olması ve konutların iç mekanları değiştirilse dahi yeni işlevlere çok fazla karşılık verememesi sonucu bu binalar yıkılarak yerine yeni çok katlı binalar yapılmıştır. Alanda bulunan konut, iş hanları ve ticarethanelerin farklı dönemlerde yapılmış olmasından dolayı üslup birliği sağlanamamıştır (Şekil 20).

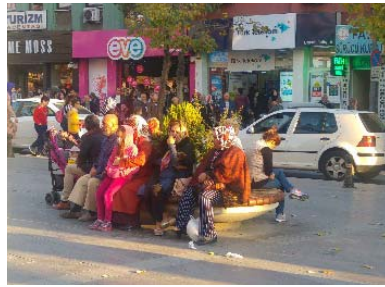
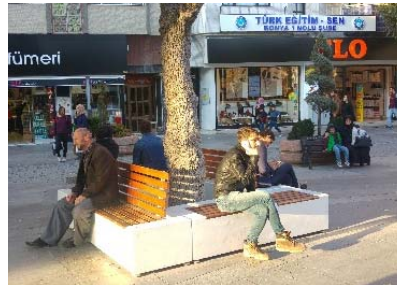
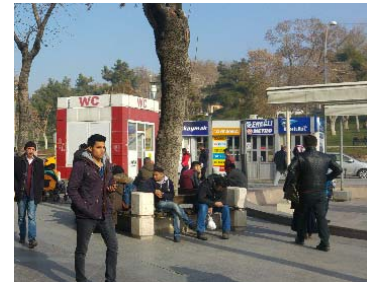
**Şekil 21.** Zafer Meydanı Peyzaj Elemanları

Zafer Meydanı bir tarafının Alaaddin Bulvarı, Atatürk Caddesi ve diğer tarafının yapılar tarafından sınırlandırılan bir yaya aksından oluşmaktadır. Yaya aksı tamamen üzeri açık bir alandan oluşmakta, aks boyunca yarı açık yürüyüş alanı veya oturma alanları bulunmamaktadır. Yazın güneşten, kışın yağmur ve kardan korunabilecek alan olmaması bu havalarda alanın kullanımını azaltmaktadır. Alanda üç noktada banklar ve ağaç altı oturma birimleri konumlandırılmıştır. Fakat kent mobilyalarının azlığı sebebi ile kullanıcılar duvar etrafında ya da peyzaj elemanları olarak yerleştirilen saksıları oturma elemanı olarak kullanmaktadır (Şekil 21).

- Alandaki kent mobilyaları sayıca ihtiyacı karşılayamamaktadır. Ayrıca oturma birimleri yarı açık olarak tasarlanmamış, yalnızca ağaç altı açık oturma birimleri ve banklar yerleştirilmiştir. Oluşturulacak yarı açık oturma birimleri ile alanın her mevsim kullanımına imkan verecektir.

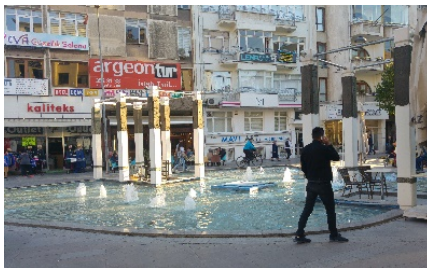
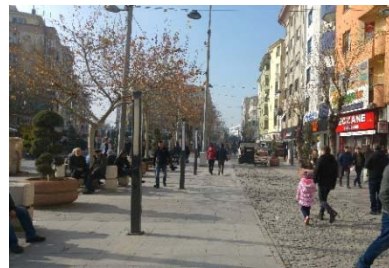
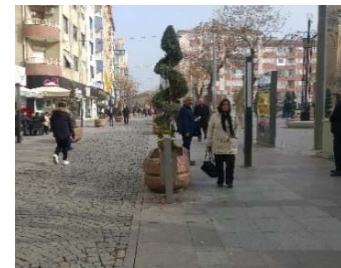
**Şekil 22.** Zafer Meydanı Peyzaj Ögeleri

Peyzaj ögesi olarak su ögesine iki yerde rastlanmakta ve etrafı kolonadlarla sınırlandırılmıştır. Sert zeminde kalmış ağaçlar bir bütünlük oluşturmamakla birlikte yeşil alanları oluşturmaktadır. Alanda yeşil alan oldukça az olup, sert zemin ağırlıktadır. Yaya aksı boyunca yer yer çiçek saksıları yerleştirilmiş ve servis yolu belirgin hale getirilmiştir. Mevcutta bulunan ağaçlar, kışın yapraklarını döken ve her daim yeşil kalan ağaçlar olmaması sebebi ile kış mevsiminde yeşil doku kaybolmaktadır (Şekil 22).

- Yayalaştırılmasıyla birlikte Gedavet Parkı ve Nutuk Parkı yeşil alanlar yok edilmiş ve bu alanlara su öğeleri yerleştirilmiştir. Su öğelerin meydan içerisindeki tasarıma eklenmesi olumlu olmasına rağmen, yeşil alanlar oldukça azaltılmıştır. Var olan yeşil alanları sert zeminde bulunan ağaçlar oluşturmaktadır. Yaya aksı boyunca bu ağaçları da içine alan yeşil bantlar tasarlanarak hem yönlendirme sağlanabilir hem de sert zemin azaltılarak yeşil alana dönüştürülebilir. Su etrafı oturma birimleri ve bu birimlerin yeşil alanlar ile entegre edilmesi gerekmektedir.

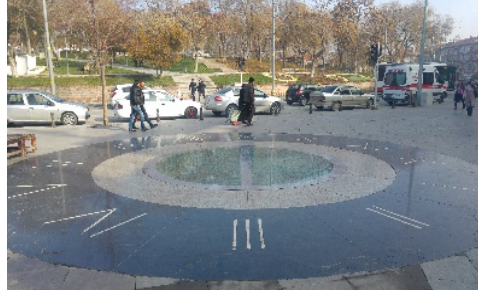
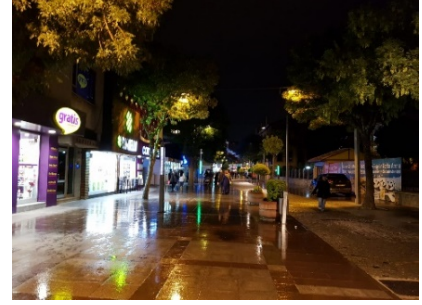
**Şekil 23.** Zafer Meydanı Peyzaj Elemanları

Alanda bulunan anıt ve yer saatinden başka, kenti simgeleyen herhangi bir totem bulunmamaktadır. Üzerinde Selçuklu Dönemi eserlerinden alınan motifler bulunan anıt, Selçuklu Devleti kurucuları ve Anadolu Selçuklu Devleti'nin kurucusu Kutalmış oğlu Süleyman Şah için yaptırılmıştır. Yer saatinin ise herhangi bir işlevi olmamakla birlikte,

yağmurlu havalarda su ile dolmaktadır. Alanın gece aydınlatmasına bakıldığında ise; aydınlatma elemanları yerleştirilmiş fakat alan bu elemanların işlemediği gözlenmiştir. Alan işyerlerinin tabelaları ve cadde ışıklandırmaları ile aydınlatılmakta fakat yetersiz kalmaktadır (Şekil 23).

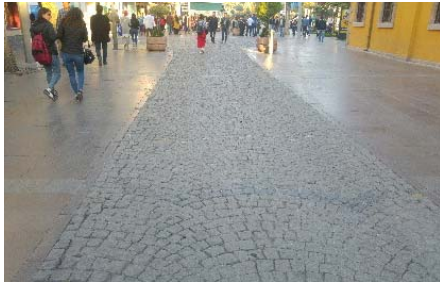
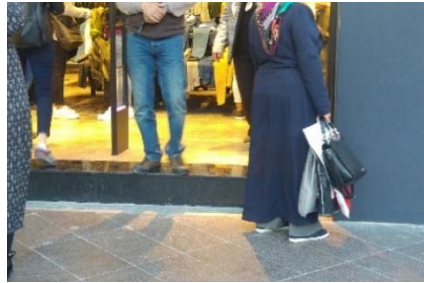
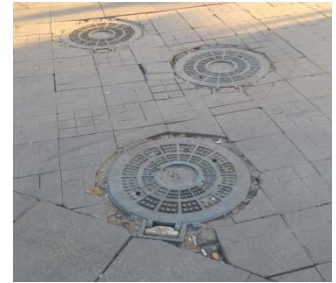
**Şekil 24.** Zafer Meydanı Mevcut Malzemeler

Yayalaştırılmış alanda zemin kaplaması zamanla pek çok tadilat geçirerek günümüzdeki haline almıştır. Projeden önceki durumda yol kotundan yüksek kaldırımlar sökülmüştür. Mevcutta servis yolu ve yaya aksı olmak üzere iki farklı yer döşemesi kullanılmıştır. Yaya aksı yer döşemesi olarak kaymaz yer malzemesi uygulanmıştır. Servis araçlarının kullanabileceği yol küp granit taş ile döşenmiş ve alanın zemin kaplaması ile birbirinden ayrılmıştır. Belirli bir zemin kaplaması uygulanmış olmasına rağmen, iş yerleri girişinde ve mekan içerisinde farklı malzemeler kullanmışlardır. Özellikle girişlerde kaygan malzeme olan mermerin kullanılması kış mevsiminde kullanım zorlukları oluşturmaktadır (Şekil 24).

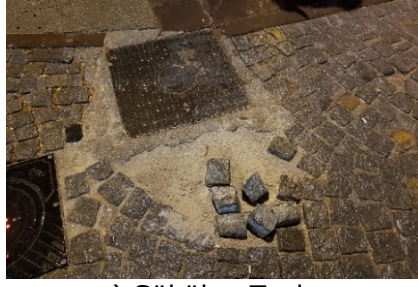
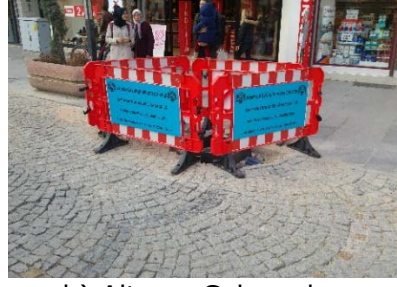
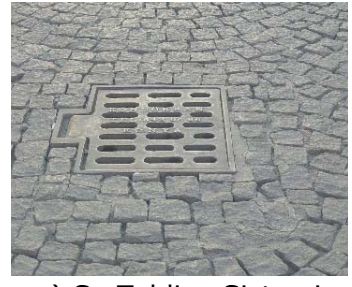
**Şekil 25.** Zafer Meydanı Malzeme Problemleri

İklim şartları düşünüldüğünde, özellikle sonbahar, kış ve ilkbahar aylarında yağış alan bölgede su tahliye sistemi için yer yer mazgal kapakları yerleştirilmiştir. Yağmurlu havalarda meydana drenaj sisteminin yetersiz olması ve çeşitli işçilik problemleri su birikintilerine sebep olmaktadır. Yaya popülasyonunun yoğunluğu sebebi ile zemin malzemeleri sıklıkla yıpranmasına rağmen, bakım ve onarımının sürekli yapılamaması zemin kaplamasının zarar görmesine sebep olmaktadır. Örneğin zemin malzemesi olarak kullanılan kaymaz malzemenin 30\*60 cm ölçülerinde seçilmesi sonucu, 60 cm'lik kısımlarında kırılmalar meydana gelmektedir. Yerinden sökülen Arnavut kaldırımlarının tamir edilmemesi yürüme zorluklarına yol açmaktadır (Şekil 25).
