## **Geleneksel Konutların Korumasında Afet Kararlarının Etkisi: Kapadokya Örneği\***

### **The Effects of Disaster Decisions on the Conservation of Traditional Houses: Case Study on Cappadocia**

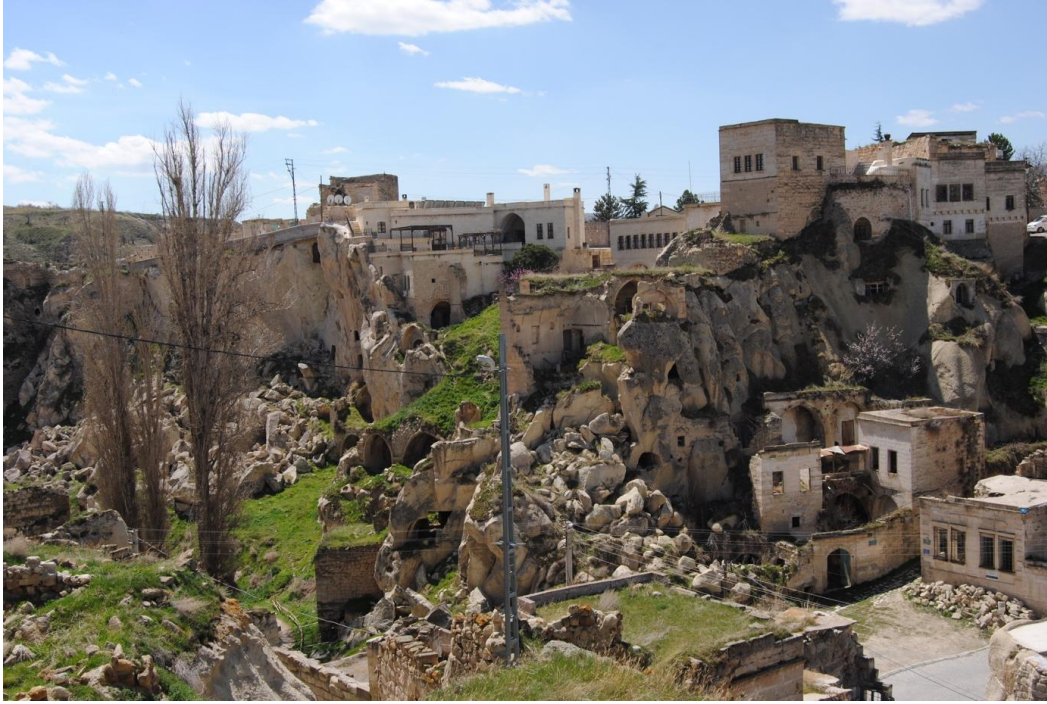
Şekil 2: Ortahisar'da meydana gelen kaya düşmesi

Kapadokya'nın jeolojik yapısı analiz etmek için yapılan testlerde tüf dayanımının oldukça zayıf olduğu anlaşılmaktadır (Topal ve Doğan, 1997). Ancak tüfün işlenmesi kolay bir malzeme olmasının yanında ekonomik koşulların ve kültürel geleneklerin de etkisiyle kaya oymacılık, bölgede karakteristik bir yapım yöntemi olmuştur. Bölgede süregelen bu yapım yöntemleri bazı sorunları da beraberinde getirmiştir. Valilik ve belediyelerin arşivlerinde yapılan incelemelerde yerleşim yerlerinde ve yakınlarında meydana gelen çok sayıda kaya düşmesi ve mağara çökmesi olaylarının can ve mal kaybına neden olduğu anlaşılmış ve alanda yapılan çalışmalarda bu afet durumunun kısmen devam ettiği gözlemlenmiştir (Şekil 2).

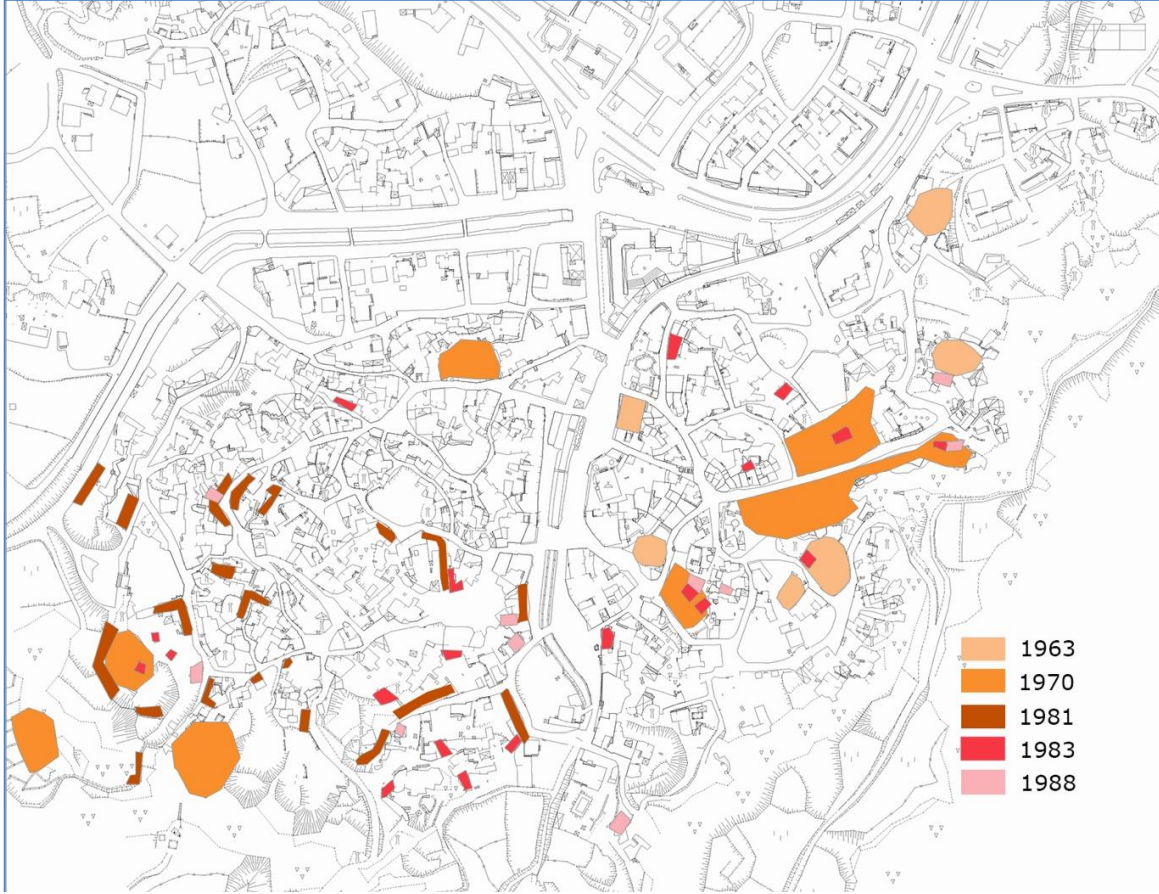
Şekil 5: Göreme için hazırlanan jeolojik etüt raporlarında afet alanı olarak işaretlenen bölgelerin yaklaşık konumları

Göreme'deki en erken jeolojik etüt raporu 1963 tarihlidir (Şekil 3). Göreme için afet konusunun en aktif olduğu tarihler 1970 ile 1992 yılları arası olduğu göze çarpmaktadır (Şekil 5). Bu yıllar arasında Göreme için sekiz adet JER hazırlanmıştır. 1980li yıllarda yoğun olarak rapor edilen afet olaylarının, 1992'den itibaren azaldığı görülmektedir. 1992 yılından 2005'e kadar kayıtlarda herhangi bir afet olayı yaşanmamıştır. Bu durum analiz edildiğinde, Göreme'de afet olaylarının azaldığı dönem ile 90'lı yılların başından itibaren afete maruz konutların satış yasağının kalktığı ve afet statüsünden çıkarılmasının olanaklı hale geldiği dönemin çakıştığı görülmektedir. 1992 yılı itibariyle Göreme'de afete maruz konut ilan edilmesinden daha çok konutların afet statüsünden çıkarılmasına yönelik bir eğilimin olduğu söylenebilir. İl AFAD Müdürlüğü arşivlerine göre Göreme'de en son 2007 yılında afet yaşanmıştır.

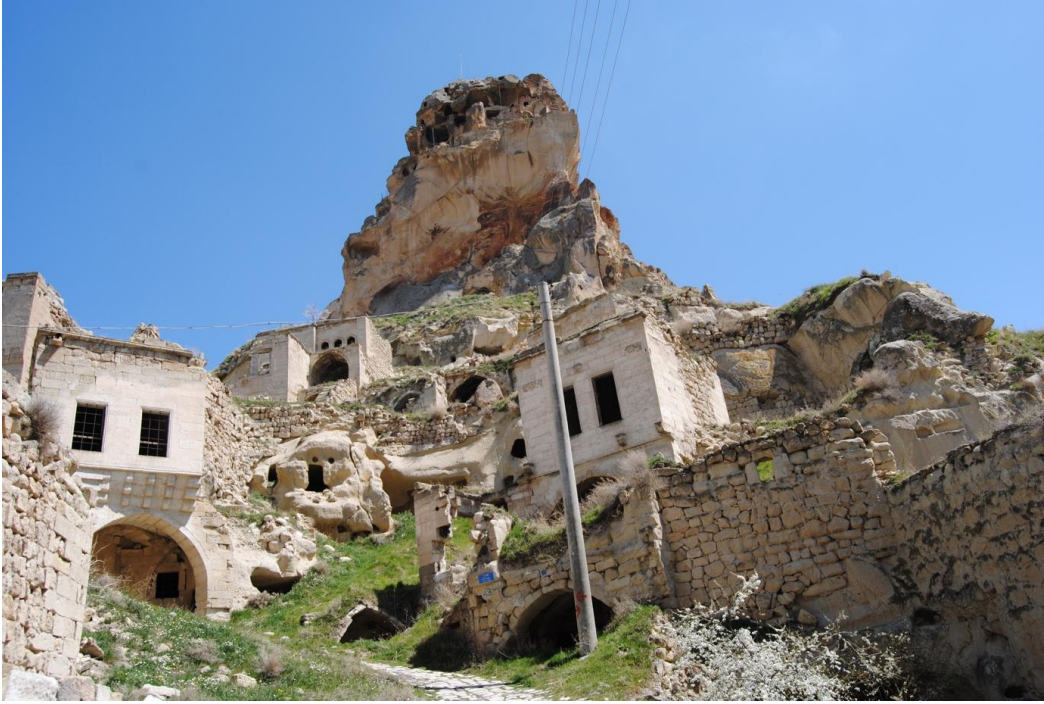
Şekil 6: Ortahisar Kalesi'nin eteklerinde boşaltılmış bir mahalle

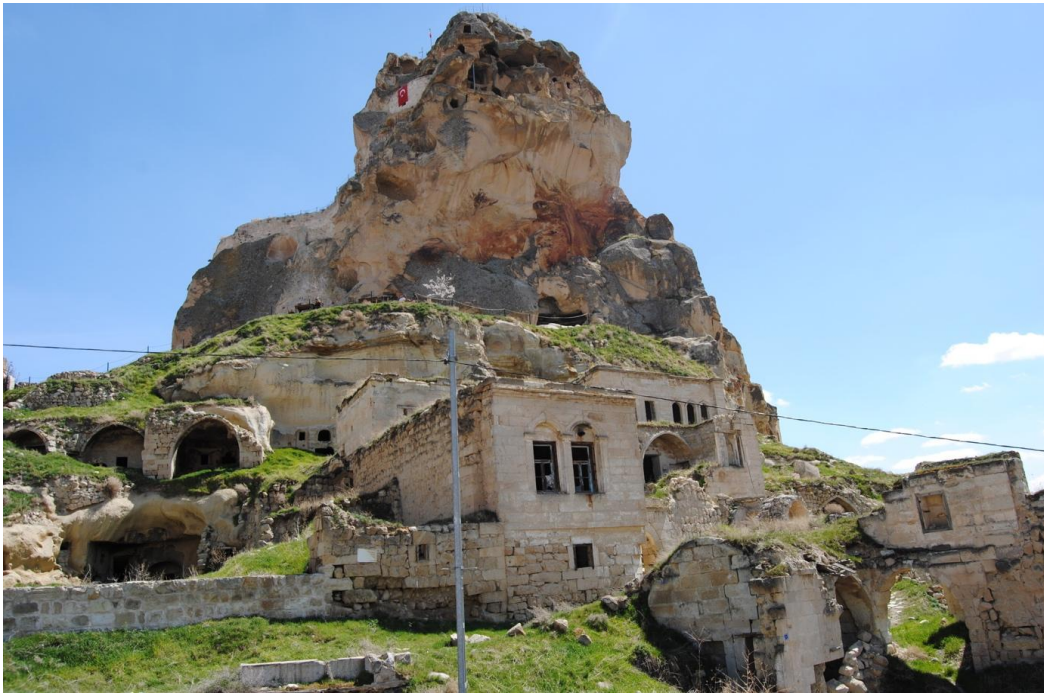
Şekil 7: Ortahisar'da kale eteklerinde afet dolayısıyla terk edilmiş konutlar

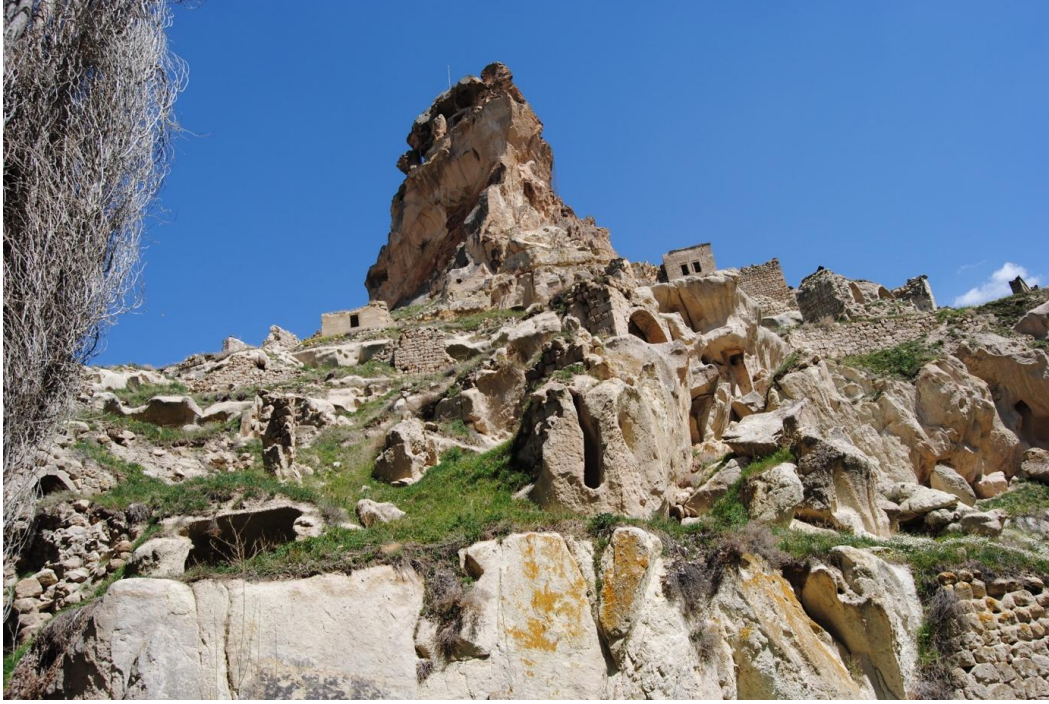
Şekil 8: Ortahisar Kalesi'nin eteklerinde afet dolayısıyla boşaltılmış konutların bugünkü durumu

1985'ten beri Dünya Mirası olarak da korunan ve önemli oranda geleneksel yapı stoğuna sahip olan Kapadokya yerleşmelerinde, 2863 sayılı yasa sayesinde, afet dolayısıyla taşınan konutların hiçbirisi yıkılamamıştır. Böylece geleneksel yaşamın izlerini barındıran ve önemli birer kültürel varlık olan bu konutlar toplu halde bir yok oluştan kurtulmuştur. Fakat öte yandan, Ortahisar' da olduğu gibi afete maruz konutlar kimi yerlerde bir mahallenin tamamını oluşturduğundan, bu mahallelerin tamamı boşaltılmıştır (Şekil 6, 7). İskân yasağı da olduğu için buralardaki konutlara müdahale edilememiş, hepsi boşaltılmış halde kaderine bırakılmıştır. Düzenli bakım onarımın yapılmadığı, içinde yaşantının devam etmediği çok sayıda konut zaman içinde yıkılmaya ve harabe olmaya yüz tutmuştur (Şekil 8). Bu mahaller yerleşim dokusu içinde uzun yıllar terkedilmiş halde olarak varlıklarını sürdürmüştür.

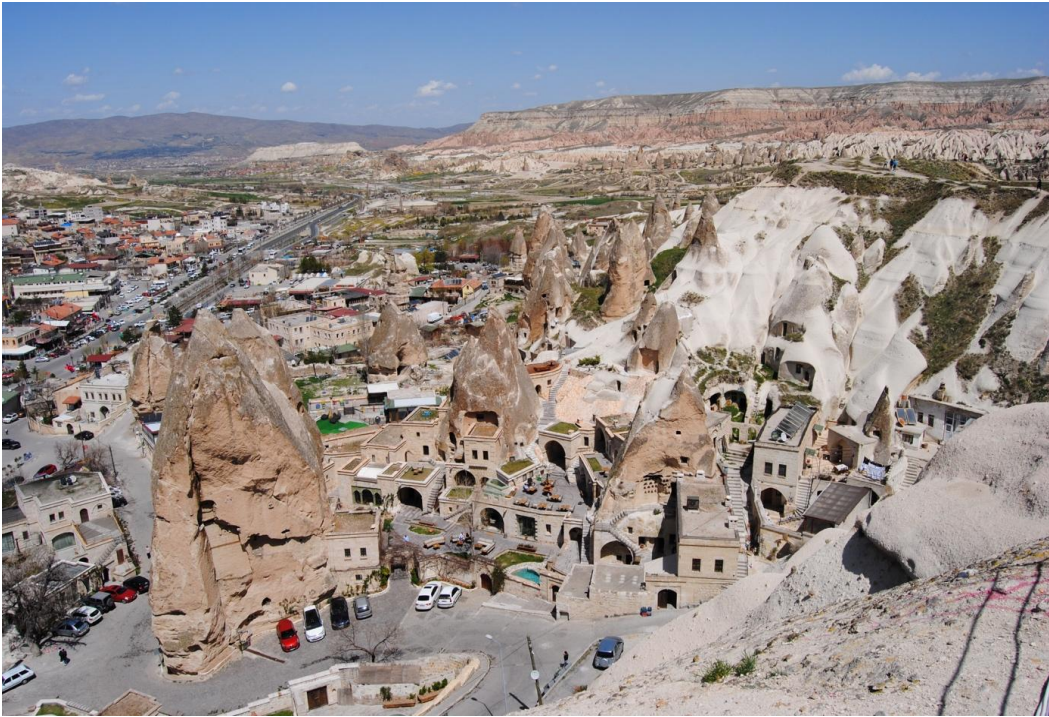
Şekil 9: Göreme'de bugün sadece otellerin yer aldığı, 70'li yıllarda afet alanı olarak işaretlenmiş bölgenin genel görünümü

Bu süreçlerle birlikte, afet dolayısıyla boşaltılmış konutlar için yapı ve ikamet yasağı kaldırılabilirdiğinden ve satış yoluyla el değiştirmelerinde de bir engel bulunmadığından, konutlar hızla el değiştirmeye başlamıştır. Öyle ki çoğu harabe durumundaki bu konutlar dönemine göre oldukça ucuz fiyatlara satıldığı için turizmciler genellikle toplu halde, ya da birkaç parseli bir arada satın alma yoluna gitmişlerdir. Böylelikle; yerleşim merkezlerinde oldukça fazla yapı grubu el değiştirmiş ve bunların çoğunluğu turizm amaçlı tesis olarak kullanılmaya başlanmıştır (Şekil 9).

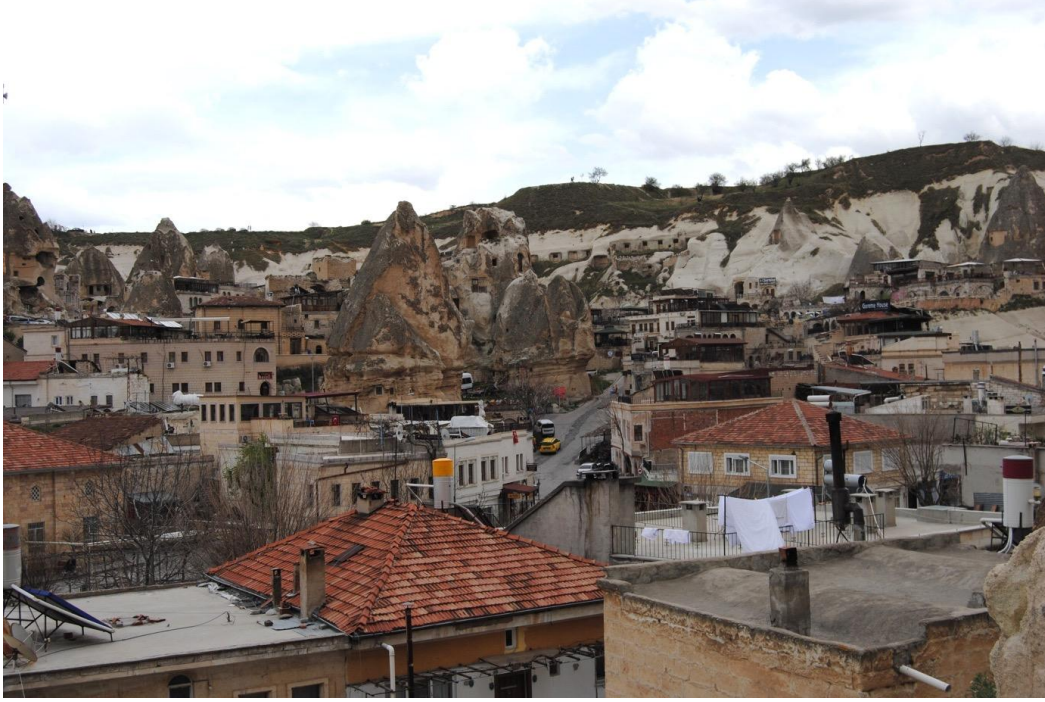
Şekil 10: Göreme’de bugün çok sayıda otelin yer aldığı, 80’li yıllarda afet alanı olarak işaretlenmiş bölgenin genel görünümü

Geleneksel yaşantının bütün izlerini taşıyan fakat iskân yasağı nedeniyle bakım onarımları yapılamayarak harabeye dönen eski yapılar ve içinde bulundukları mahalleler yıllar sonra bölgede turizmin etkinliğinin artmasıyla tekrar değerlendirilecek birer hazineye dönüşmüştür (Şekil 10). Oldukça geniş alanlara yayılan, bazen tamamen bir mahalleyi kapsayan afete maruz bölgeler, fiziki durumlarında hiçbir şey değişmemesine rağmen; bir anda afet alanı statüsünden çıkarılarak dönüştürülmeye başlanmıştır. Kapadokya'nın mistik havasını çekici bulup buraya yerleşen az sayıda yabancıların öncülük ettiği naif dönüşüm, zamanla sermaye sahiplerinin topluca bir mahalleyi satın aldığı, dünyanın en lüks butik otelini inşa etme yarışına soyundukları hoyrat bir dönüşüm halini almıştır. Bu sırada birçok konut, otel fonksiyonuna cevap verebilmek için özgün niteliklerini kaybetmek durumunda kalmış; taş odalı, kaya oymalı geleneksel Kapadokya konutu, kaya damlarında kapalı havuzu olan, spa merkezli otellere evirilmeye başlamıştır. Bugün Kapadokya'daki yerleşmelere bakıldığında geleneksel konutların yoğun olduğu bazı mahallelerin tamamen oteller bölgesine dönüştüğü görülmektedir. Alanın kentsel sit ilan edilmesini ve bölgenin Dünya Mirası olmasını sağlayan geleneksel, kırsal yaşamın izleri zarar görmüştür ve görmeye de devam etmektedir. Geleneksel konuttaki kültürel birikim bir anda kapitalin eline geçerek bölgedeki sosyo-kültürel değişimin en göze çarpan unsuru haline gelmektedir.
