## **Engelsiz Yerleşke için Mekânsal Erişilebilirlik Düzeyinin İyileştirilmesi; Mühendislik Fakültesi ve Yakın Çevresi, Pamukkale Üniversitesi**

### **Improvement of the Spatial Accessibility Level for the Barrier-Free Campus; Faculty of Engineering and Surroundings in Pamukkale University**

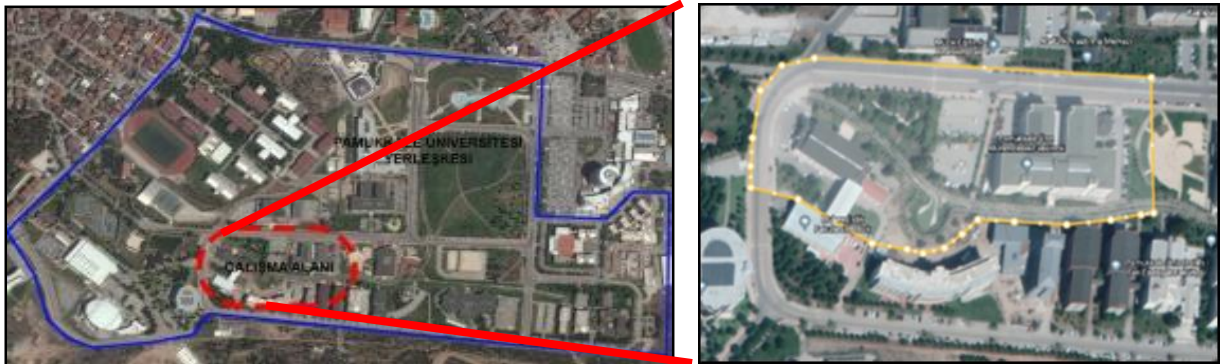
Şekil 1. Araştırma alanının konumu ve vaziyet planı

Örnek alan Pamukkale Üniversitesi içerisinde yer alan Mühendislik Fakültesi A ve B Blok binaları ve yakın çevresini kapsayan, içerisinde fakülte binaları, fakülte girişleri, yeşil alanlar, otopark alanları, duraklar, yaya-bisiklet ve araç yollarının yer aldığı yaklaşık 4 (dört) hektarlık alandan oluşmaktadır (Şekil 1). 23 369,58 m<sup>2</sup> kapalı alan içerisinde 2019 yılı itibari ile 264 kişi idari ve teknik kadro, 5958 lisans ve 983 lisansüstü öğrencisi olmak üzere toplam 7205 kişiye hizmet vermektedir.

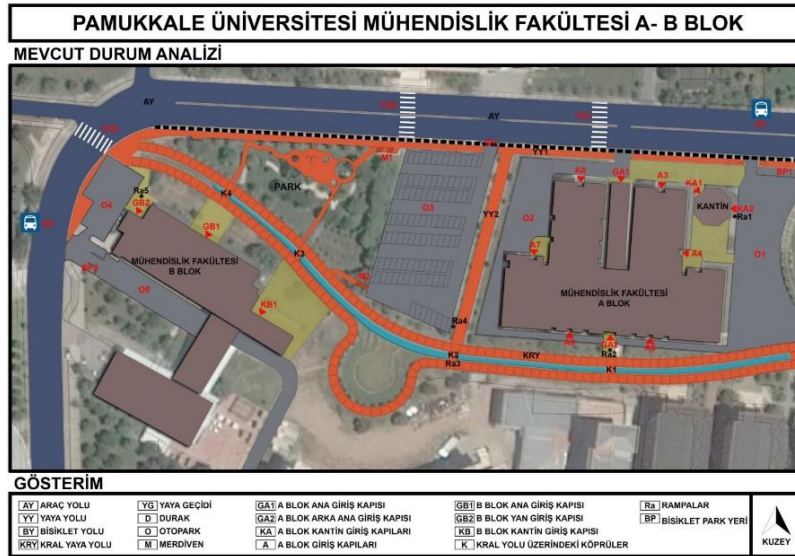
**Şekil 2.** PAÜ Mühendislik Fakültesi A ve B Blok bina ve çevresinin erişilebilirlik ölçütleri için kodlama haritası

**İkinci aşamada;** Mevcut durum analizi kapsamında; bina girişleri ve yakın çevreleri bölgelere ayrılarak her bir erişilebilirlik ölçütü için kodlama haritası oluşturulmuştur (Şekil 2). Araştırma alanı inceleme sırasında standartların uyduğu/uymadığı durumlar ve ölçüler not edilmiş, sorunlu ve iyileştirilmesi gereken alanlara ilişkin görsel veri toplanmıştır. Aynı zamanda alanda kullanıcıların erişilebilirlik açısından karşılaştıkları mekânsal kullanım sorunları yerinde gözlem ve incelemelerle desteklenmiştir. Matematiksel değerlendirme temelinde dayalı erişilebilirlik düzeyi / potansiyeli yöntemi geliştirilmiştir. Bu kapsamda öncelikli olarak değerlendirmeler sonucunda mekânsal erişilebilirlik analizleri için mekânsal erişilebilirlik temasına temellenen “Engelsiz Üniversite turuncu bayrak” projesi doğrultusunda yerleşke erişilebilirliği için kullandığı YÖK erişilebilirlik standardı formu temel alınarak araştırma alanı mevcut mekânsal özellikleri doğrultusunda 11 ana ölçüt ve her birinin alt ölçütleri açısından incelenmiştir (Tablo 1). Yönlendirici Levha ve Uyarıcı İşaretler (11 alt ölçüt), Kent Donatıları (8 alt ölçüt), Dolaşım Sistemi (22 alt ölçüt), Trafik Yaya Geçişleri (3 alt ölçüt), Araç Park Alanları (14 alt ölçüt), Duraklar (8 alt ölçüt), Merdivenler (11 alt ölçüt), Rampalar (8 alt ölçüt), Rampa Eğimleri (3 alt ölçüt), Korkuluk, Tırabzan ve Tutamaklar (9 alt ölçüt) ve Girişler (7 alt ölçüt) olarak 11 ana ölçüt ve alt ölçütler alanla eşgüdümlü olarak değerlendirilmiş ve fiziksel düzende uygun olmayan maddeler çıkarılmıştır. Erişilebilirlik değerlendirme formu oluşturulmuştur.

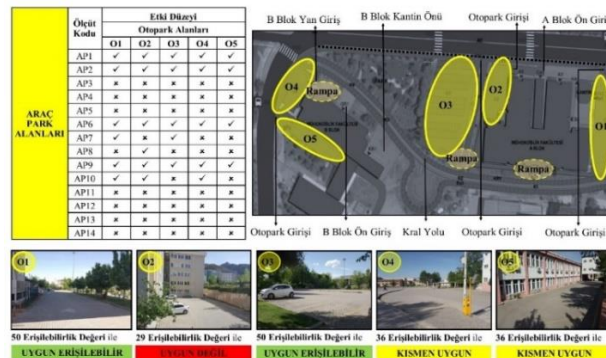
Şekil 7. Araç park alanlarının erişilebilirlik uygunlukları

Araştırma alanındaki araç park alanlarının EDF ile incelenmesinde; gerek alanda engelli park yerinin olmaması gerekse de O3 kodlu araç park alanında olduğu gibi var olan engelli park yerinin TS 9111 standartlarına göre 3,6 m × 6 m ölçülerinde engelli otoparkının bulunmaması en önemli sorun olarak tespit edilmiştir. Bunun yanı sıra otopark içerisinde TS 9111 standartlarına uygun olarak gerekli yönlendirici tabelalevhaların ve aydınlatmaların yer almaması, mevcuttaki levhaların da gerekli standartlara uymaması ve görsel uyarı ve ses uyarı sistemlerinin uygulanmadığı belirlenmiştir. Yönlendirici Levha ve Uyarıcı İşaretlerde; levha üzerindeki işaretlerin kolayca ayırt edilebilmesi için şekil (işaret) rengi ile zemin rengi kontrast durumda olmalı, yönlendirmede kullanılan font ve piktogram büyüklükleri (harf yüksekliği: en az 1,5 cm, piktogram yüksekliği: en az 15 cm) okunacak şekilde uygulanmalı, işaret levha yüzeyleri parlama yapmayacak şekilde tasarlanmalı ve levhalarda Braille alfabesi kullanılmalıdır (TS 12576). Ayrıca O2 kodlu araç park alanında, araç giriş eğiminin düz zemin ile % 5 arasındaki uygun yüzdede olmaması ve binaya erişimde yaya için yürüme yollarının bulunmadığı tespit edilmiştir. Bunlara ek olarak araç park alanlarının TS 9111 standartlarına uygun araç ölçülerini (2,5 m × 6 m) karşıladığı, otopark kapasitesinin yeterli olduğu gözlemlenmiştir. Araç park alanlarının EUD hesaplandığında ise; araştırma alanında değerlendirilen 5 araç park alanından; O1 ve O3 kodlu araç park alanları "Uygun", O4 ve O5 kodlu araç park alanları "Kısmen Uygun" ve O2 kodlu araç park alanı erişilebilirlik uygunluğunu açısından "Uygun Değil" olarak tespit edilmiştir (Şekil 7).

Her bir araç park-otopark alanına ilişkin standartları temel alınarak iyileştirmeler yapılmalıdır. Bu kapsamda TS 9111 ve TS 12576 standartlarına uygun olarak yönlendirici levha/tabelaların her araç park girişinde ve içerisinde gerekli noktalara yerleştirilmesi, gerekli aydınlatmaların yapılması, engelli araç park alanlarının girişlerine ve rampaya yakın alanlara erişilebilir olarak yerleştirilmesi, araç park alanlarının standartlar doğrultusunda iyileştirmeler yapılarak yeniden düzenlenmelidir. Araç park alanlarına yapılacak olan engelli araç park alanının yeri belirlenerek 3,6 m x 6 m standartlarına uygun olarak gerekli çizgilerin çizilmelidir. Ayrıca sorunlu olduğu tespit edilen O2 kodlu araç park girişinin düzenlenmesi ve alana yaya erişimin sağlanacağı yürüme bordürlerinin eklenerek araç park girişinin yeniden ele alınmalıdır (Şekil 18).

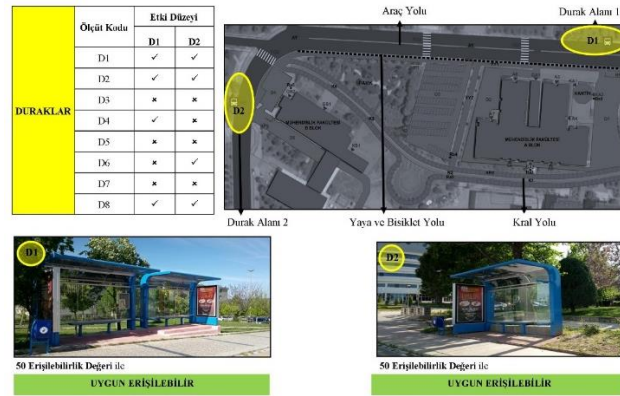
Şekil 8. Durak bölgelerinin erişilebilirlik uygunlukları

A-B blok bina ve yakın çevrelerinde bulunan duraklar 8 alt ölçüt üzerinden değerlendirilmiştir. Alanda 8 alt ölçüt arasında olan; durakların hava şartlarına karşı korunaklı olması, oturma elemanlarına sahip olması, D1 kodlu durak alanında tekerlekli sandalyenin girebileceği boş alan bırakılması ve D2 kodlu duraklarda durak önü ve arkasında geçiş için en az 100 cm bırakılması gibi alt ölçütleri sağladığı tespit edilmiştir. Otobüsler de engelli erişimini kolaylaştıracak gerekli donatıları sağlamaktadır. Bu değerlendirmeler sonucunda her iki durak bölgesi de 4 alt ölçütü sağlamış olup 50 erişilebilirlik değeri ile "Uygun" düzeyde olduğu tespit edilmiştir. Her iki durak alanında gerekli yüzeylerde tutunma barlarının bulunmadığı, gerekli standartları sağlayan sesli ve yazılı bilgilendirmelerin bulunmadığı ve duraklarda saydam yüzeylerin olduğu durumlarda renkli, parlak ve yansıtıcı şeritlerin kullanılmadığı tespit edilmiştir. Bununla birlikte D1 kodlu bölgede durak arkasında geçiş için alanın ayrılmaması ve D2 kodlu bölgedeki durak alanında tekerlekli sandalye için ayrılmış bir alanın bırakılmadığı belirlenmiştir (Şekil 8).

Her iki durak alanı için saydam yüzeylerde renkli, parlak ve yansıtıcı şeritler kullanılması, duraklarda sesli ve yazılı bilgilendirme bulunması ve gerekli yüzeylerde ise tutunma barları yerleştirilmelidir. D1 kodlu bölgede durak arkasında erişilebilirliğin sağlanması hususunda geçiş için en az 100 cm bırakılması ve D2 kodlu durak bölgesinde de tekerlekli sandalye için en az 120 cm'lik bir alanın bırakılması gerekmektedir (Şekil 19).

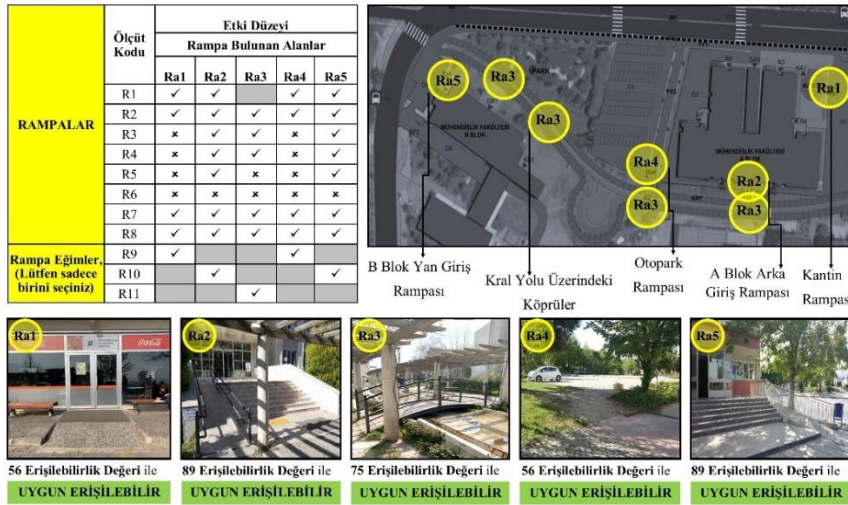
Şekil 10. Rampa alanları ve rampa eğimi erişilebilirlik uygunlukları

Mühendislik Fakültesi A ve B Blok yakın çevresindeki rampa alanlarının EDF göre değerlendirilmesinde; mevcutta bulunan rampa alanlarında en büyük eksikliğin rampaya yönlendirici levha-tabelaların olmadığı ve görsel-işitsel sistemlerin uygulanmadığı belirlenmiştir. Mevcutta bulunan rampalarda TS 9111 standartlarında yer alan düz zemin ile % 5 arasındaki uygun yüzdeye olan eğimini karşılamadığı, rampanın başlangıç ve bitiş noktalarında 60 cm genişlikte uyarıcı şeritlerin yer almadığı tespit edilmiştir. Ra1, Ra2, Ra3 ve Ra5 kodlu rampalarda zeminleri kaygan nitelikte olması sebebiyle yağışlı günlerde problem oluşturmaktadır ve Ra4 kodlu rampanın algılanabilirliği zor olmaktadır. Ancak tüm rampa alanlarının standartlara uygun olarak en az 90 cm olan genişliği karşıladığı, araç park alanlarına erişimi açısından 50 metre çap içerisinde yer almaktadır. Bu değerler ile rampalar erişilebilirlik değeri açısından "Uygun" olarak tespit edilmiştir (Şekil 10).

Mühendislik Fakültesi A ve B Blok yakın çevresindeki rampaların eğimi EDF değerlendirilmesinde; Ra1 ve Ra4 kodlu rampalar TS9111'de belirlenen kot farkı eğimler sınıflandırmasına göre düzenlenmiştir. Ra2 ve Ra5 kodlu rampaların % 5 eğim ve Ra3 kodlu rampanın % 5-% 8 arasında eğime sahip olduğu gözlemlenmiştir. Rampa eğimleri tekerlekli sandalye kullanıcıları, baston kullanıcıları gibi çeşitli kullanıcıların rahat ve güvenli geçişini sağlaması gerekmektedir. Rampa alanlarında 0,6 cm'ye kadar olan seviye farklılıklarında özel olarak bir eğim düzenlemesi gerekmemektedir. Ancak düz zeminden 1,3 cm'den büyük kot farkı varsa rampa düşünülmesi, rampa uzunlukları 9 m'ye kadar olan rampaların en fazla eğimi % 5 olmalıdır. % 5 ve % 8 arasında bulunan rampa eğimlerinde kullanıcının yardım alması gerekir ve % 8 eğim ve daha fazlası rampa alanlarında düşme gibi tehlikeler oluşturmaktadır (Şekil 10).

Araştırma alanında EUD açısından değerlendirilen 5 rampanın "Uygun Erişilebilir" düzeyde olduğu tespit edilmiştir. Ancak rampaların binalara olan ulaşılabilirliği-erişilebilirliği sağlama konusundaki etkinliği düşünülürken 56-89 arasında bulunan erişilebilirlik değerlerinin yükseltilmesi gerekmektedir. Rampaların erişilebilirlik düzeyleri dikkate alındığında TS 9111 ve TS 12576 standartlarına göre çözümlenmeler verilmiştir. Buna göre rampa genişliğinin en az 90 cm olması, rampanın iki tarafında da 45 cm'yi aşan yüksekliklerde bariyerler bulunmalıdır. Koruma bordürleri yer almalıdır. Rampanın bitiş ve başlangıç noktalarından 30 cm ileride başlayacak şekilde 60 cm genişliğinde uyarıcı işaretlerin yerleştirilmesi, rampa yüzeyinin sert, sabit, kaymaz ve çok az pürüzlü malzemeye kaplanması ve yüzeydeki pürüzlüklerin 2 cm'den büyük farklılık oluşturmaması gerekmektedir (Şekil 21). Mevcutta yer alan rampa alanlarının; kullanıcının ihtiyacına yönelik yardım almadan geçiş sağlayabilmesi açısından özellikle kral yolu üzerinde bulunan köprülerin Ra3 kodlu rampa eğiminin yeniden düzenlenmesi ve en fazla %5 eğimi karşılaması gerekmektedir. Bunun yanı sıra rampa alanlarının yağışlı günlerde kaygan niteliğinin azaltılması için zemine kaydırmaz bant uygulaması yapılmalıdır (Şekil 21).

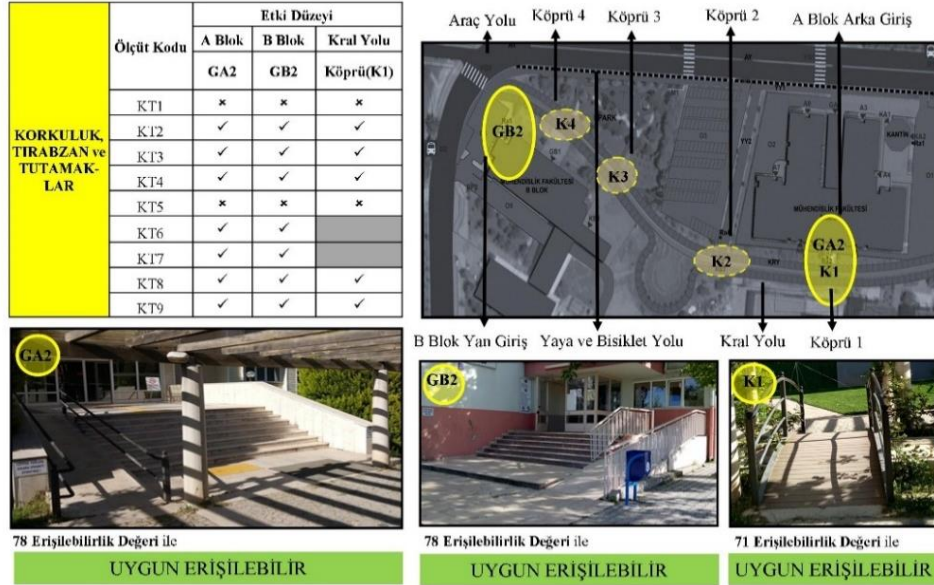
Şekil 11. Korkuluk, tirabzan ve tutamaklar erişilebilirlik uygunlukları

A-B blok bina ve yakın çevrelerindeki korkuluk, tırabzan ve tutamak ölçüti 9 alt ölçüt üzerinden değerlendirilirken kral yolunda bulunan ve örnek olarak değerlendirmeye alınan K1 köprüsünde KT6 ve KT7 ölçüt kodlarının içerik bakımından korkulukların duvara monte edildiği durumlarda olması gereken standartları kapsaması ve köprüdeki korkulukların da bu standartları içermemesi dolayısıyla 7 alt ölçüt üzerinden değerlendirmeye alınmıştır. Alanda 9 alt ölçütten 7 alt ölçütü sağlayan GA2 ve GB2 kodlu girişler 78 erişilebilirlik değeri ile ve 5 alt ölçütü sağlayan Kral yolundaki K1 köprüsü de 71 erişilebilirlik değeri ile "Uygun" bölge olarak tespit edilmiştir. GA2, GB2 kodlu girişler ve kral yolundaki köprülerde kullanılan rampaların (Ra3), tekerlekli sandalyenin küçük tekerleğinin ve koltuk değneklerinin rampadan kaymasını önlemek için rampaların tırabzanların her iki yanından dışarı doğru uzanması gerekli mesafenin bulunmadığı tespit edilmiştir (Şekil 11).

İyileştirilme için standartlar temelinde GA2, GB2 ve kral yolundaki köprülerde kullanılan Ra3 kodlu 4 rampanın, tırabzanların her iki yanından dışarı doğru uzanması gereken mesafe en az 30,5 cm olmalıdır. GA2 ve GB2 kodlu girişlerde bulunan merdivenlerdeki tırabzan, korkuluk veya tutamaklar tahliye gerektiren durumlarda risk oluşturmuyorsa merdiven başlangıç ve bitişlerinin en az 30 cm ilerisinden başlatılmalıdır (Şekil 22).

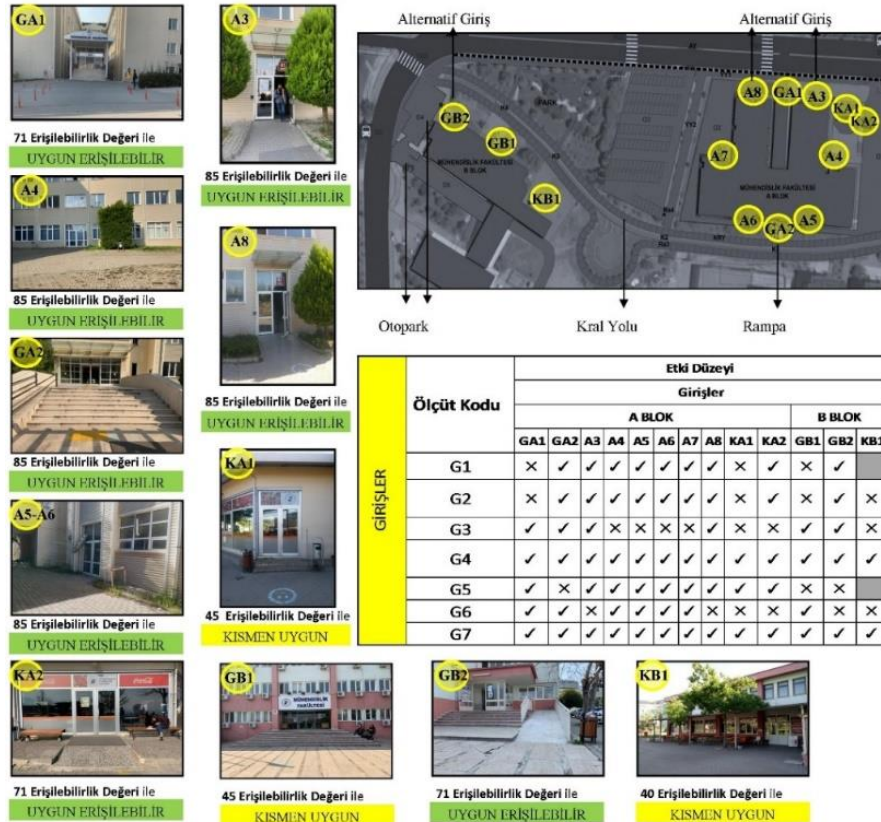
Şekil 12. Girişlerin erişilebilirlik uygunlukları

GA1, GA2, GB1 kodlu girişlerinin ana girişler, A3, A8, GA2, GB2 kodlu girişlerinin alternatif girişler olarak düzenlenirken, KA1, KA2, KB1 girişleri kantin girişleri ve A4 ile A7 girişlerinin ise acil durumlar için düzenlendiği tespit edilmiştir. Toplamda 13 girişten, GA1, A3, A4, A8, GA2, A5, A6, KA1, KA2, GB2 kodlu girişlerin "Uygun", KA1, GB1, KB1 kodlu girişlerin ise "Kısmen Uygun" olduğu tespit edilmiştir. A blokta GA2 girişi, B blokta GB2 girişi en az 1 engelsiz giriş olanağını sağlamaktadır. Girişler ölçütünde bulunması gerekli olan 90 cm ölçütü ise tüm giriş kapıları sağlamaktadır (Şekil 12).

Araştırma alanı içerisinde yer alan girişlerin kolay algılanabilmesi için yönlendirici tabela ve uyarıcı işaretlendirmelerin yapılması böylece erişilebilir girişlere yönlendirmenin yapılması sağlanmalıdır. GA1, GB1, GB2 girişlerinin zemin malzemeleri kaydırmaz malzeme haline getirilmelidir (Şekil 23).

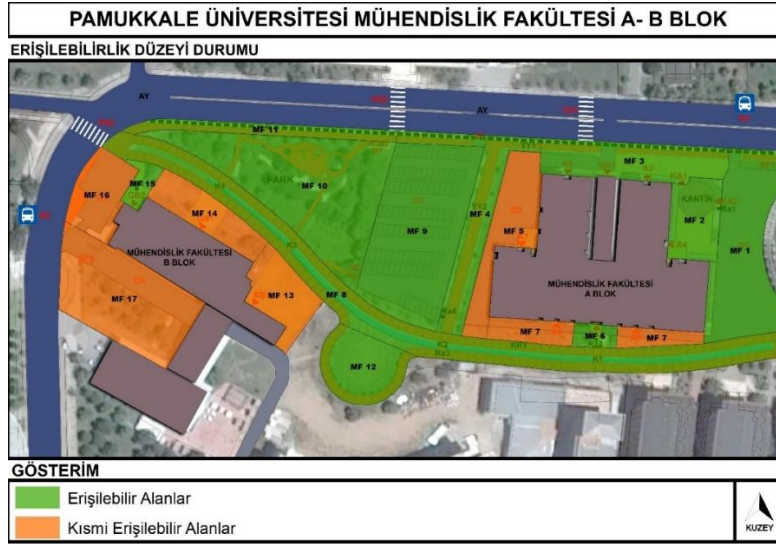
Şekil 13. Araştırma alanının erişilebilirlik düzeyi haritası

Alanın erişilebilir ve kısmen erişilebilir düzeyde olduğu görülmektedir (Şekil 13). Araştırma alanındaki bulunurluklarına göre ölçütlerin aldığı puanların toplanması ile ilgili alanın-noktanın erişilebilirlik düzeyi-potansiyelinin ortaya konularak erişilebilirlik haritası oluşturulmuştur. Bu kapsamda yerleşkedeki MF1, MF2, MF3, MF4, MF6, MF8, MF9, MF 10, MF11, MF12, MF15 kodlu bölgelerin erişilebilir, MF5, MF7, MF13, MF14, MF16 ve MF17 kodlu bölgelerin kısmi erişilebilir alanlar olduğu tespit edilmiştir. Bununla birlikte alandaki belirli noktalarda-bölgelerde bir kısım ölçütler özelliğinin eksikliklerinin giderilmesi, iyileştirmelerinin yapılması ve niteliklerinin artırılması gerekliliği belirlenmiştir.
